**Technische Mitteilung
für Tandemgurtzeuge**

Nummer: 02/2018

Betroffene Muster: Paratec Tandem / Next Tandem / Century Tandem

Technische Mitteilung PARATEC NEXT/NEXT CENTURY Tandem 1/2018

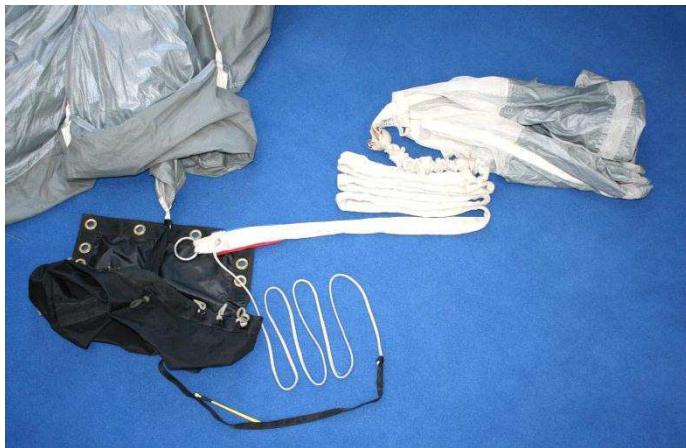
Bei einem Tandemsprung kam es zum Einhaken des Ringes der Drogue-Verbindungsleine in die Verbindungsschleufe von POD und Hauptkappe (siehe Abb.1 und 2), verursacht durch Spiraldrehungen beim Kappenflug. Daraus resultierte eine Beeinträchtigung der Flug- und Flareigenschaften der Kappe.

Abb.1 Drogue mit POD

PARATEC empfiehlt, die Verbindungsschlaufe nach Anbringung des POD durch zwei Wachsfadenstiche gemäß Bebilderung in Abb.3 und Abb.4. zu verschließen. Die Enden des Fadens sollen nach Anbringung des Chirurgenknoten zwischen den beiden Lagen des schwarzen Typ IV Bandes liegen. Ein Hängenbleiben des Ringes in einer ähnlichen Situation wird durch diese Maßnahme ausgeschlossen.

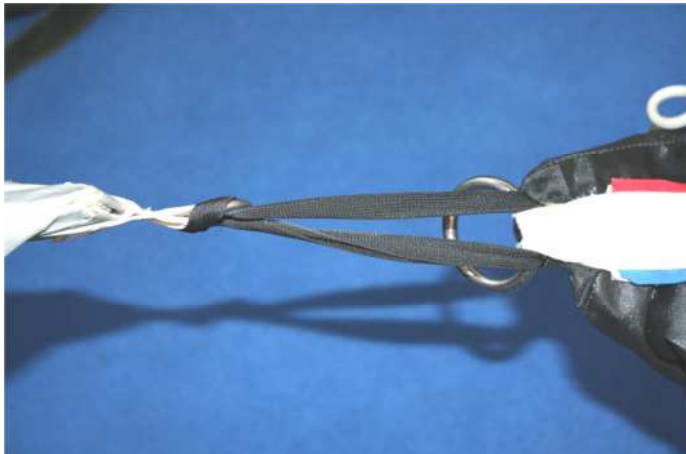
Abb.2 Ring in der Schleufe verhakt

Offensichtlich waren während der Spiralkurven POD und Verbindungsleine auf die Oberseite der Kappe gefallen und der Ring hatte sich in der Befestigungsschleufe des POD verhakt. Diese „Verankerung“ des Ringes war Ursache für die Füllung / Entfaltung des Drogues.

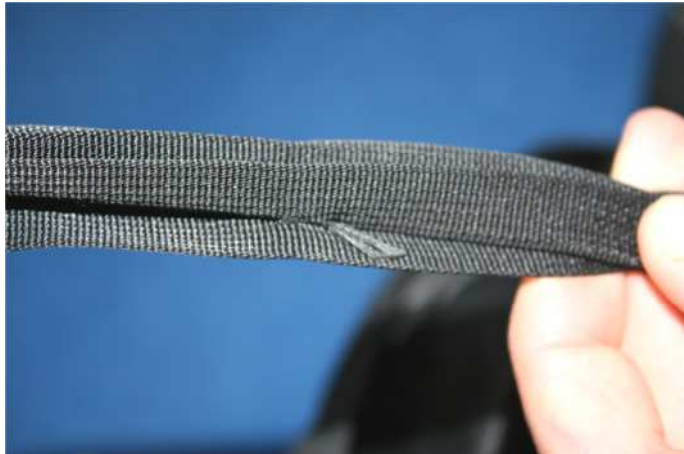
Abb.3 Beide Enden des verknoteten Wachsfadens zwischen den beiden Lagen des Bandes

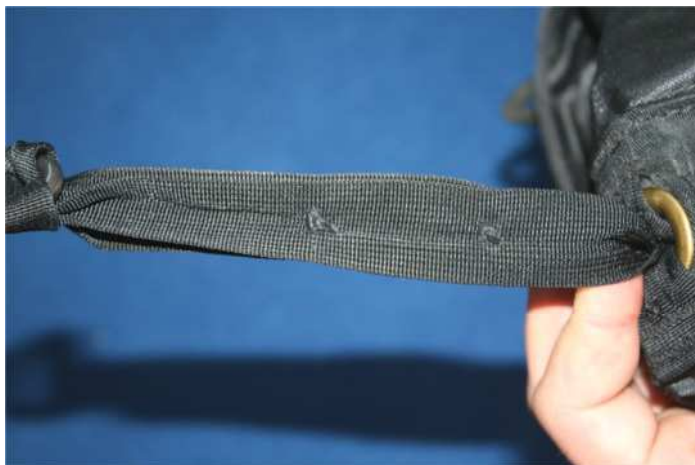
Abb.4 Beide Knoten in Position
