**PSB#20031203
 Skyhook RSL**

Re: Tous les sacs équipés de Skyhook – Avertissement général

Inspection immédiate et obligatoire des parachutes équipés de Skyhook entre le 12 Octobre et le 1 Décembre 2003

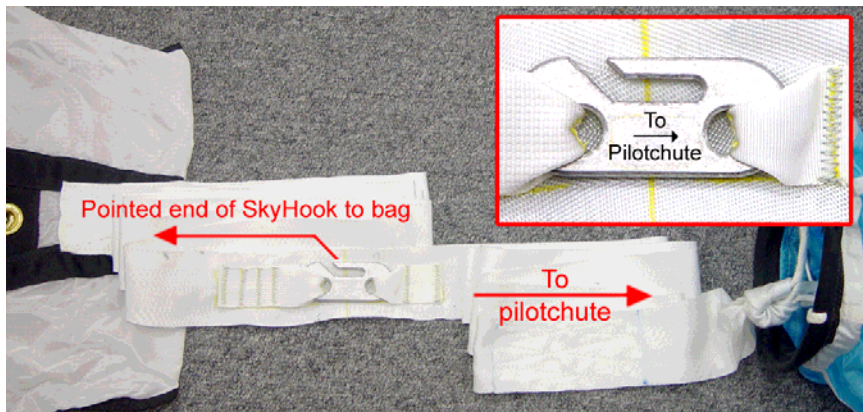
Bien qu'à RWS, un soin particulier a été pris pour s'assurer que les Skyhooks étaient correctement cousus à leur drisse, un Skyhook improprement cousu est passé à travers le contrôle, il était détecté par un plieur durant l'assemblage. Cette erreur de fabrication et d'inspection semble s'être produite dans la confusion créée après que notre contrôleur principal se soit blessé dans un accident de moto le 12 Octobre 2003, date coïncident avec la venue d'une nouvelle personne installant les Skyhook sur les drisses. De telle sorte que tout parachute assemblé avec un Skyhook et envoyé après le 12 octobre et avant le 1 Décembre est suspect.

Les inspections de Skyhook à Relative Workshop ont maintenant été améliorées, et doublées pour s'assurer que ceci ne se reproduira jamais. Cependant partant du principe qu'un Skyhook a été envoyé avec un montage incorrect, il se peut qu'il y en ait d'autres sur le marché. Nous sommes confiants qu'un plieur (c'est en effet ce qu'il ce qu'il s'est passé) décelerait cette erreur pendant l'assemblage et le pliage initial. Cependant pour être certains, nous jugeons qu'il y a la nécessité d'une autre inspection de chacun de ces sacs. Des critères d'inspection sont dans ce document, ainsi que dans les instructions de pliage de Vector/Micron/Sigma, et son disponibles sur notre site. RWS paiera un plieur réparateur pour ouvrir et ré-inspecter votre sac, il suffit que votre réparateur nous envoie la

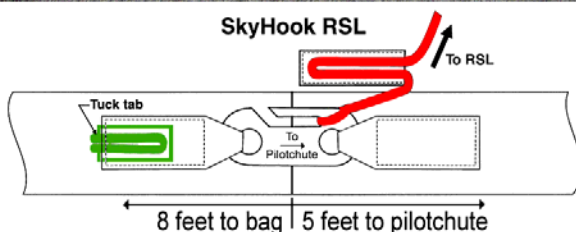
Assurez vous que le Skyhook est cousu correctement à la drisse du POD de réserve, avec l'extrémité pointue du crochet faisant face au POD. Si la pointe du Skyhook est cousue sur la drisse faisant dos au POD, il en résulterait un extracteur de réserve en dépression dans le cas de réserve sèche. (Cet extracteur de réserve en dépression serait résorbé en tirant la pattelette jaune de libération du RSL.). Attention, cet incident ne peut se produire que si le Skyhook est incorrectement COUSU à la drisse. il ne peut pas se produire par une erreur de pliage.
