BULLETIN DE SERVICE

Bulletin de service N°: PDSBLTN-002, RWSBLTN-230505

Sujet: Inspection des réserves Tandem VTC-III (VR-360) Suspentes A et commandes de manoeuvre.

La voile de réserve Tandem de Relative Workshop 360, le numéro de pièce étant VTCIII, fabriquée par Performance Designs Inc.,

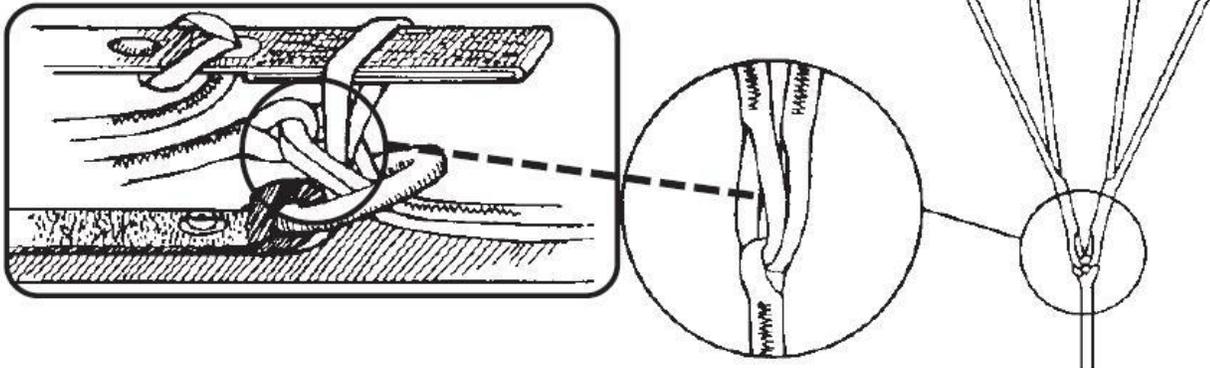
Alors qu'il n'y a aucun impact quant à l'intégrité structurale, ou à la performance de la voile, cette situation offre la possibilité pour le loop de blocage de demi-freins situé sur l'élèveur d'être dérouté à travers la boucle inférieure de la commande de manoeuvre au lieu de son emplacement correct situé dans les boucles de patte d'oies des commandes de manoeuvre supérieure comme il est montré ci-dessous. Un positionnement incorrect des freins peut générer une rupture de suspentes ou un effort violent à l'ouverture.

Positionnement correct des freins

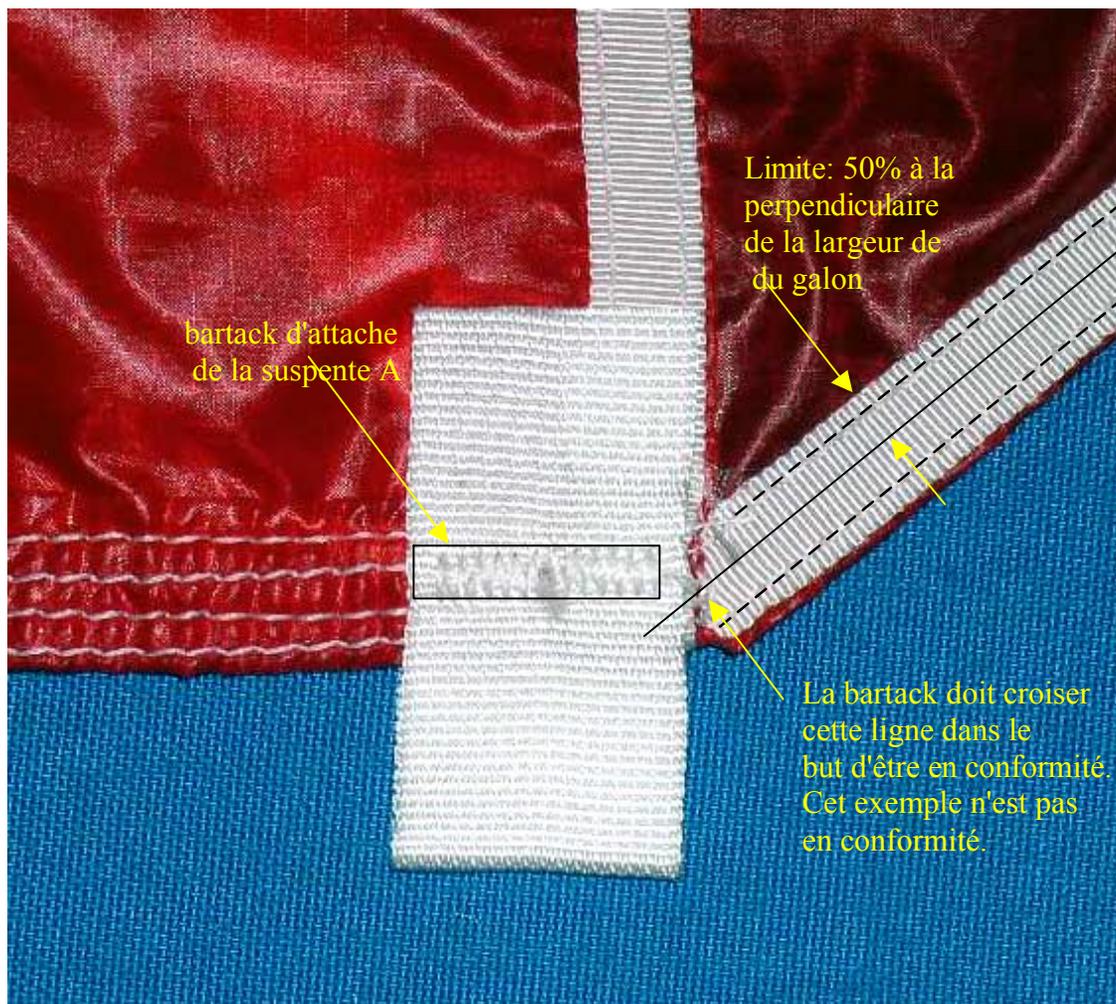
Figure 1 Inspection de la limite du galon de renfort de l'intercaisson

La bartack d'attache de la suspente A doit être cousue au moins à 50% en travers de la largeur du galon de renfort d'intercaisson.

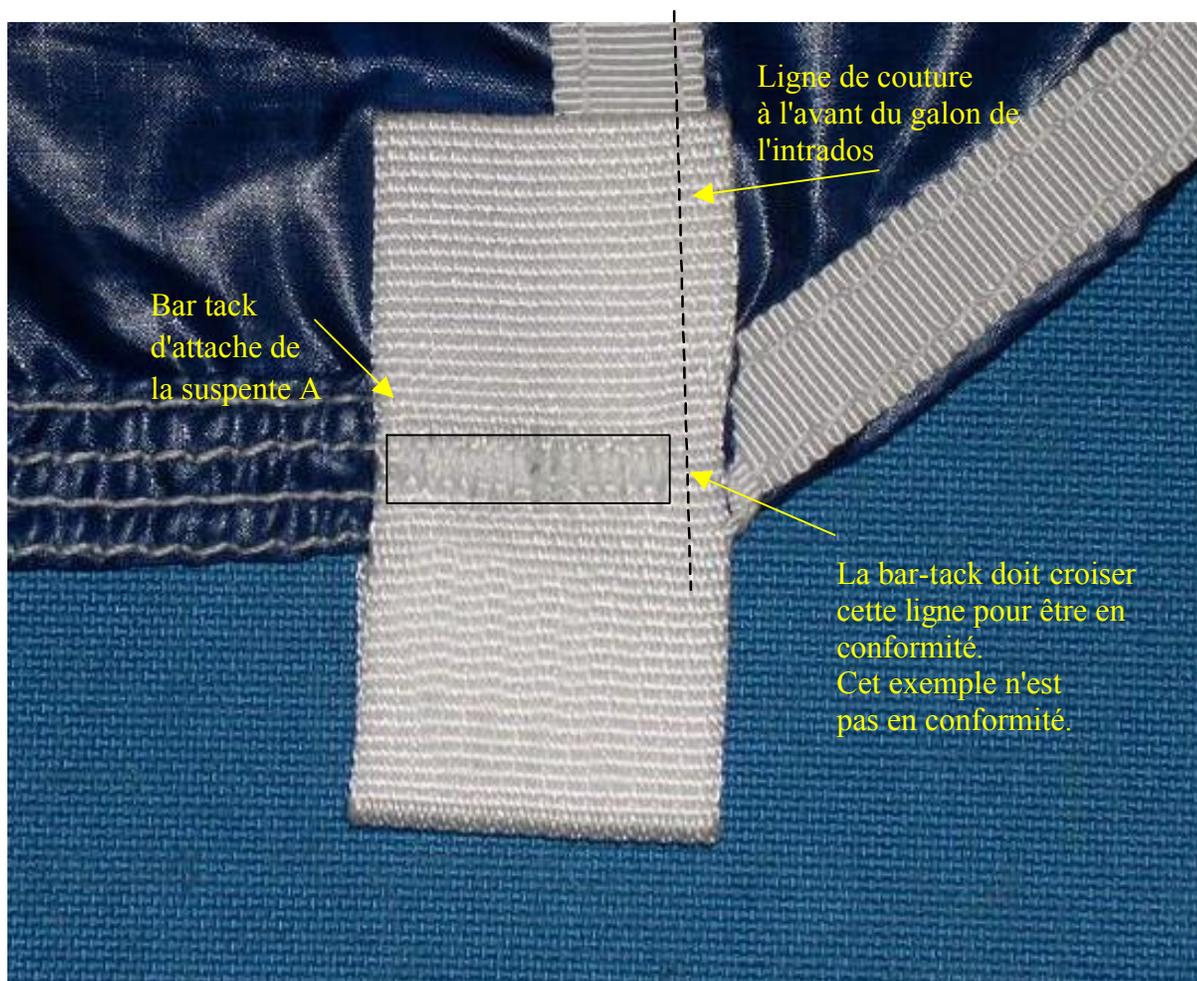
Figure 2- Inspection du galon d'intrados

La couture bartack d'attache de suspente A doit se prolonger en avant de la ligne de couture la plus avancée sur toute la limite du galon de renfort de l'intrados. Inspectez les deux côtés.

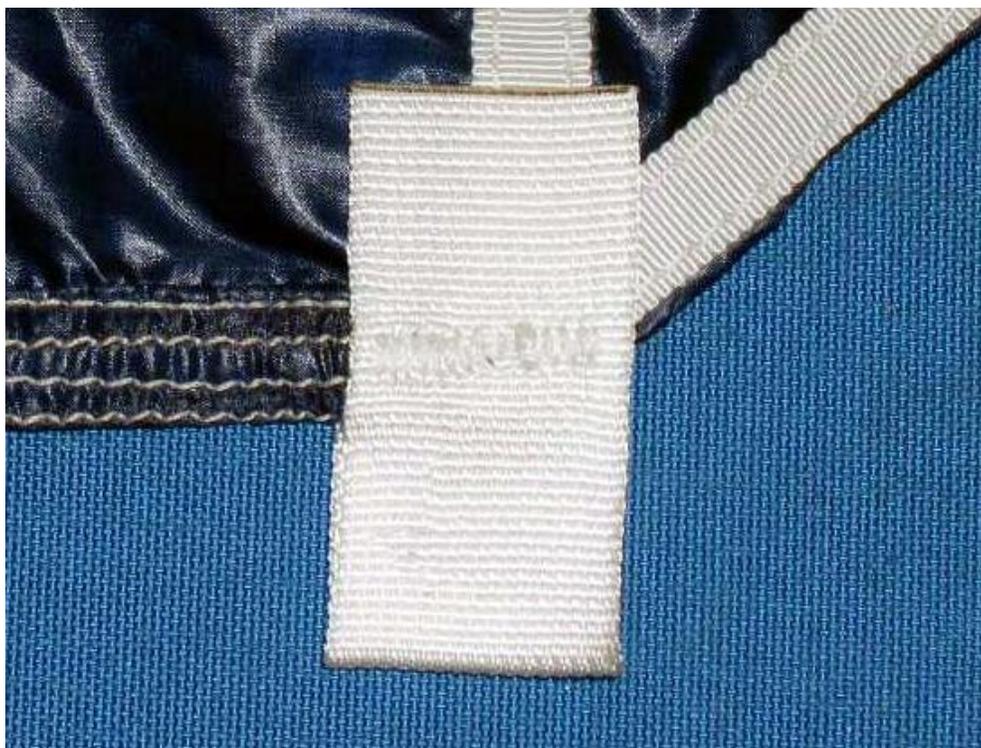
Figure 3 Couture d'attache par Bartack acceptable

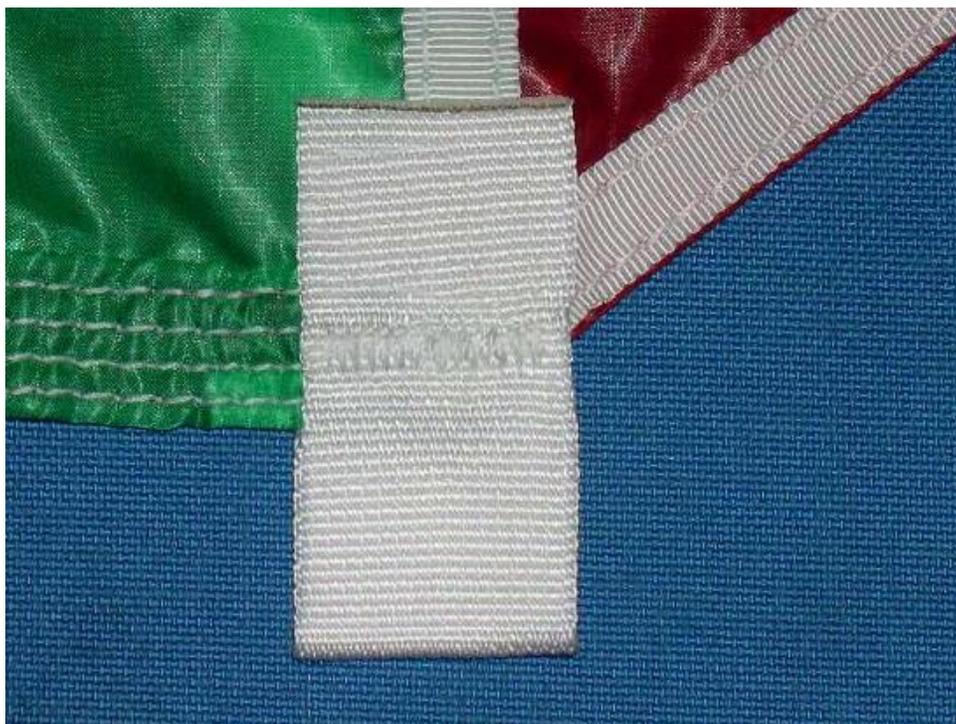
Figure 4 Autre couture d'attache par Bartack acceptable

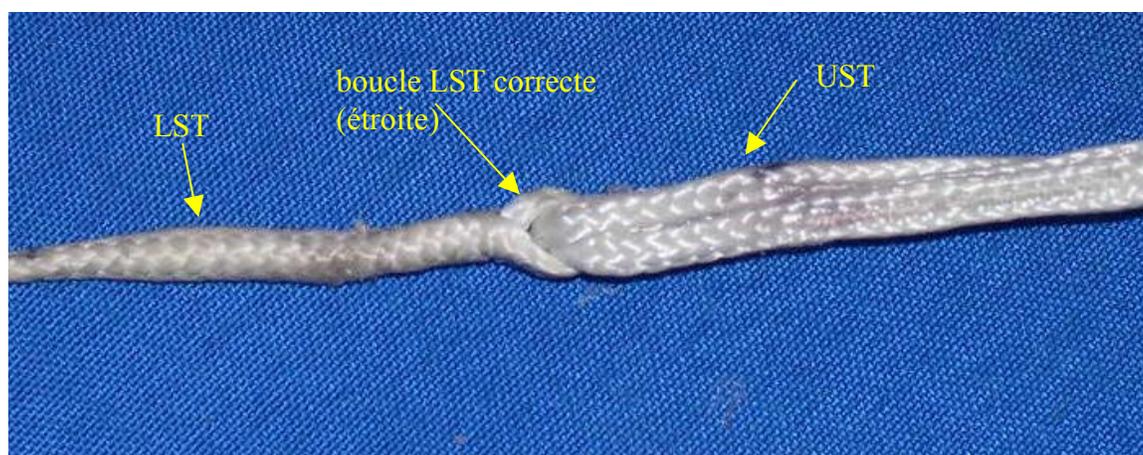
Figure 5 Boucle LST correcte

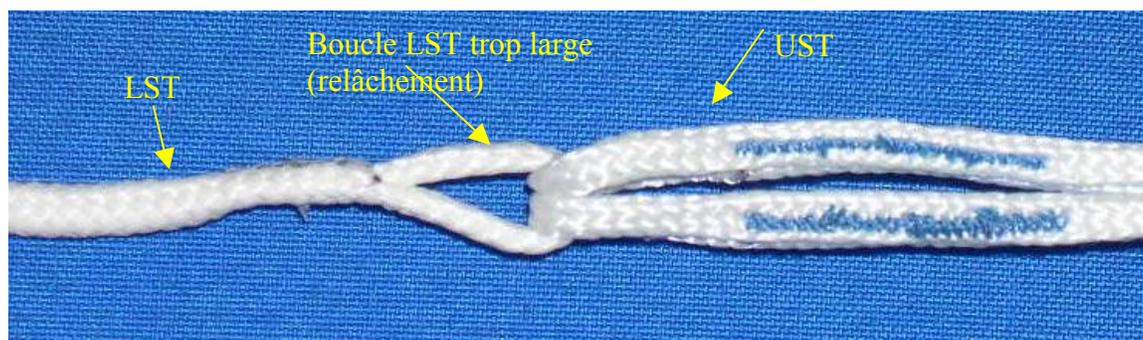
Vérifiez chacune des boucles de LST (bas de la commande de manoeuvre, la partie qui fait le tour des deux boucles des commandes supérieures de manoeuvre UST (upper steering line). Cette boucle doit être resserrée de telle manière qu'elle ne permette pas le passage du loop fixé sur l'élévateur destiné au blocage des demi-freins.

Figure 6 - Boucle LST trop large

La boucle LST peut être réduite à un niveau acceptable en ajoutant un point de couture bar-tack ou zigzag pour réduire l'ouverture de la boucle. Les instructions suivantes donnent les indications pour réduire la boucle LST.
