**BULLETIN DE SERVICE**

**Super Raven Dash-M Series**

**TITRE: PERFECTIONNEMENT DE LA STRUCTURE D' ATTACHE DE SUSPENTE**

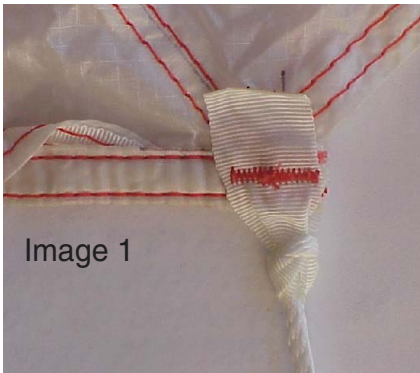
Les voiles concernées ont des numéros de série dont les 5 derniers chiffres sont inférieurs à 35937 et peuvent être encore identifiées par le bartack simple de 42 dans les pattes d'attache de .75" T-III MIL-T-5038 (Image 1).

Image 1: les voiles concernées ont une seule bartack de 42 points sur un galon 0.75 pouce de Type-III

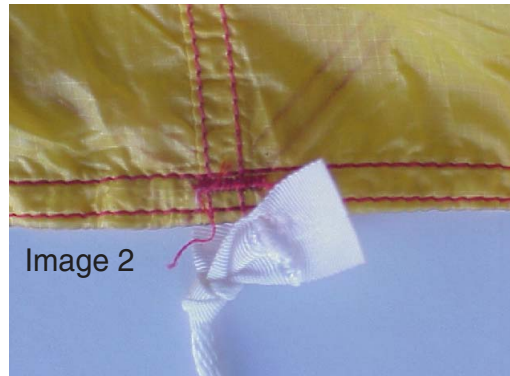
Les chocs à l'ouverture exceptionnellement durs subis par les voiles en question sont à l'origine de ce Bulletin de service. Les forces produites pendant le choc à l'ouverture produisent des conséquences sur le système de pattes d'attache des suspentes, avec des dégâts collatéraux pouvant produire des déchirures de tissu et des suspentes cassées. Le point initial de défaillance apparaît être le même dans les deux cas, commençant de manière décentrée par rapport au point d'attache des suspentes A. En conséquence le poids du parachutiste s'est déporté et a aggravé l'intégrité des pattes d'attaches voisines.

Le mode de défaillance était dans la destruction de la patte d'attache de suspente du MIL T-5038 du 75X TIII- manifesté en sortant la patte d'attache loin de la voile mais en laissant la couture en place (image 2).

Image 2: point d'attache des suspentes 'B' endommagé

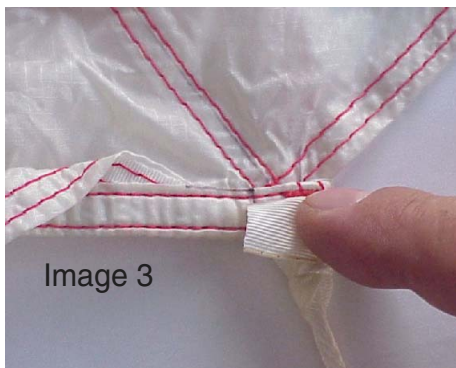
Image 3: Soulevez la patte d'attache montre la couture en 28 points faite à l'extrémité.

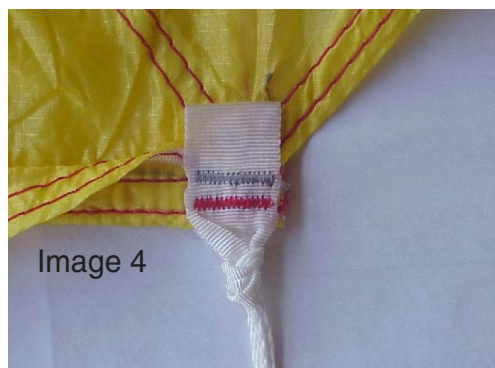
Image 4: Mise en conformité avec le bulletin de Service demande une couture bartack 42 supplémentaire à 16 endroits, une sur chacune des 8 pattes d'attache des suspentes 'A' et une sur chacune des 8 pattes d'attache des suspentes "B"

Préparer la machine bartack avec une aiguille numéro 19 et du fil nylon numéro 69. La couleur du fil est en option, mais devrait être différente de celle qui est utilisée dans l'installation d'origine (Image 4). Positionnez le modèle de points comme indiqué. Eventuellement un modèle de couture qui commence et s'arrête au milieu peut être utilisé.

Placez avec précision le bartack supplémentaire sur la rangée portant les coutures de la double aiguille (Image 4), au dessus de l'attache de bartack existante qui est déjà entre les rangées de couture. Faites très attention que le dessous du galon de typell du côté non visible ne se retourne pas. La bartack supplémentaire doit être centrée même dans le matériel de type 0.75 pouce de de type III.
