Mise à niveau des arrêteurs du glisseur FireBolt

Jump Shack

11 Octobre 2004

Mise à jour FireBolt

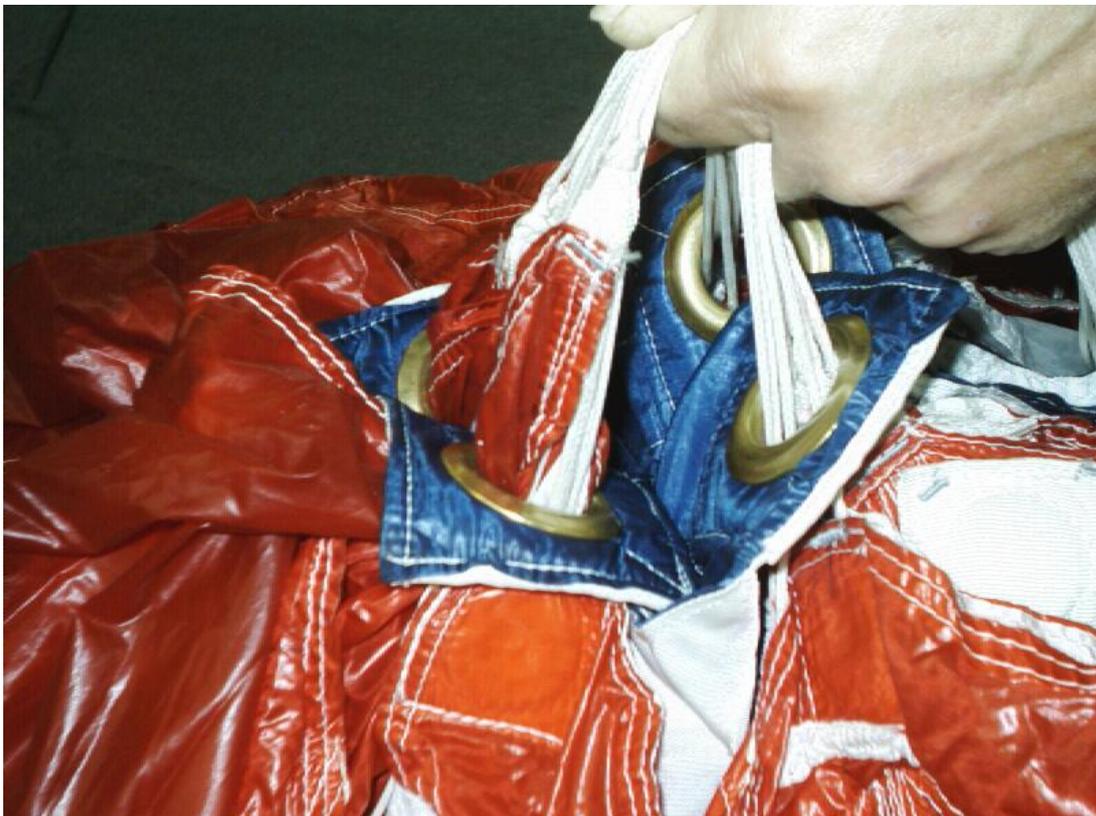
Rapport : "Ouvertures dissymétriques occasionnelles" ; "Glisseur semblant rester en haut, avant que seul un côté ne s'ouvre, causant un virage dans cette direction".

Analyse : Nous avons découvert que la partie freinée du bord de fuite de la voile peut se coincer à l'intérieur des arrêteurs du glisseur, sans toucher les butées des suspentes "C".
