Jump Shack

Bulletin de service - Issu à la date du **26 Juillet 2001**

Sujet : **Inspection des aiguilles de poignée Racer**

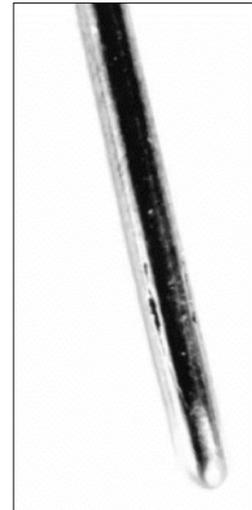
L'inspection d'une poignée fabriquée en Juillet 2001 a révélé une aiguille à la surface légèrement rugueuse. Une inspection microscopique a mis au jour des mini-fissures dans les aiguilles concernées.

Le lot de fabrication de ces aiguilles a été identifié à travers les inventaires des ventes et les formulaires d'inspection. Jump Shack a pris contact avec le vendeur de poignées métalliques, Capewell Components, et lui a rapporté avoir trouvé approximativement 25 autres aiguilles concernées dans son stock. Capewell a recherché le lot particulier et a déterminé la date exacte de fabrication et le nombre d'aiguilles ciblées. Capewell a également identifié la cause des fissures : un collage de la matrice, frappant une partie de l'aiguille à plusieurs reprises, tandis que l'aiguille prenait sa forme. Cet excédent durcissait sur le métal en causant des fissures longitudinales. Une correction de la lubrification de la machine a remédié au problème.

Les aiguilles concernées ont passées les test d'effort performés par Jump Shack et Capewell. Elles ne sont pas sujettes à un défaut de structure. Le défaut est avant-tout esthétique (voir l'image au dessus). Cependant, si la surface rugueuse est importante, cela peut provoquer une usure prématurée du loop, voire un blocage. C'est pourquoi le remplacement des aiguilles concernées est exigée.

Les poignées métalliques peuvent être inspectées en place ou l'on peut installer des fauses-aiguilles le temps de l'inspection du sac. Examinez de près la surface de la "lame" de l'aiguille – celle qui est en grande partie en contact avec le loop de fermeture. Utilisez une loupe ou microscope pour vous faciliter le travail. A l'oeil nu, les aiguilles concernées présentent une surface légèrement rugueuse, rayée à l'apparence marquée ou, dans un cas extrême, présentant une fissure. Les poignées dont l'aiguille présente de tels défauts doivent être renvoyées à Jump Shack pour leur remplacement.
