**Rapport de Sécurité
Bulletin PS 04202012**

***LIGNES DE COMMANDES INFÉRIEURES
ET COMMANDES DE MANŒUVRE
DE LA VOILURE DE SECOURS***

20 avril 2012

Objet: Lignes de commandes inférieures and commandes de manœuvre de la voile de secours.

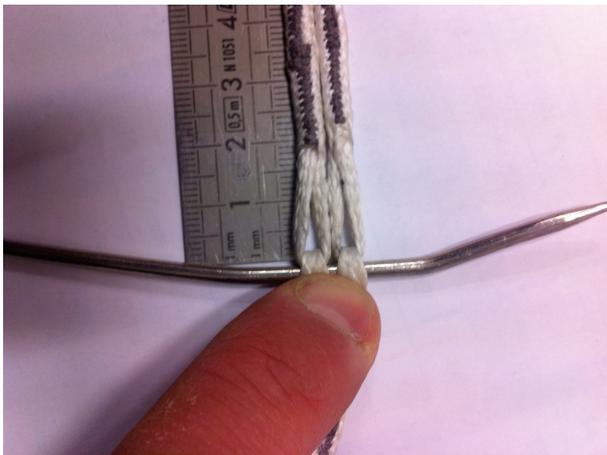
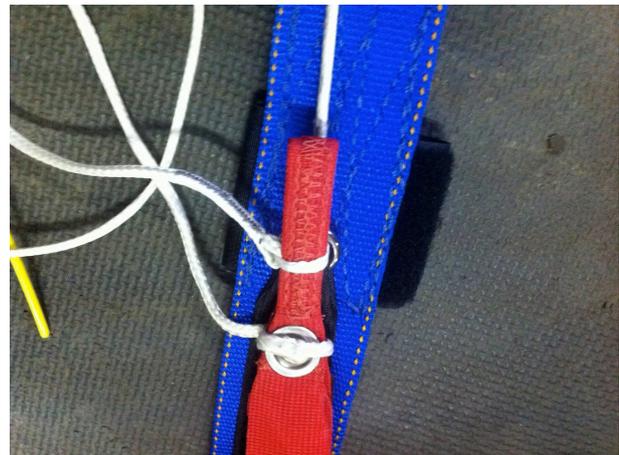
1. La couture Bartack sur la partie inférieure de la ligne de commande droite est trop proche de la boucle aiguilletée du point de demi-frein (5mm ou 3/16'' de moins que celle de gauche).
2. Les embouts de commandes de manœuvre sont trop souples, ce qui implique un étranglement de l'embout.

1. **Sur les lignes de commandes inférieures des voilures de secours de type Decelerator, avant le prochain saut, soient inspectées les boucles aiguilletées des points de demi-frein. Les longueurs doivent être de 25 mm et de longueurs égales. Si celles-ci ne correspondent, découdre soigneusement les coutures bartack et ouvrir la boucle aiguilletée du point de demi-frein à la bonne longueur, puis recoudre avec une couture bartack de sorte que celles de droite et de gauche soient de même longueur. La ligne de commande ne doit pas être endommagée de quelque façon.**
