CONSEIL TECHNIQUE PERMANENT CIRCULAIRE DE SECURITE N° 77

OBJET: usure de coutures "Bartack"

BULLETIN D'INFORMATION TECHNIQUE

Objet: Vérification des coutures de jonction.

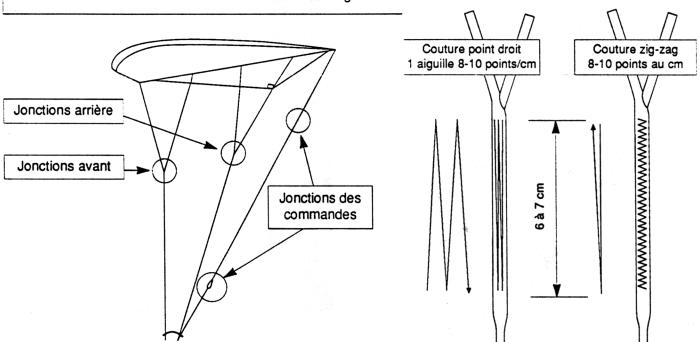
Les voilures en service ont montré une usure des bartacks des suspentes. Généralement seuls les bartacks des dérivations (pattes d'oie) et des commandes sont affectés, leur friction repétée avec les oeillets du glisseur effilant parfois la pîqûre. Un bartack sévèrement endommagé peut provoquer la désolidarisation des deux brins de suspente, rendant la voile impropre à un vol convenable.

Vérifications à effectuer sur les coutures frottant sur le glisseur

Les voilures concernées doivent être inspectées. Si elles sont endommagées, toutes les coutures "bartack" des jonctions des suspentes et des commandes de manoeuvre doivent être remplaçées par une couture zig-zag, conformément aux instructions du présent bulletin. A la discrétion du réparateur qualifié, les autres bartacks peuvent être remplaçées si nécessaire.
