CIRCULAIRE DE SECURITE N° 107

OBJET : Dommages constatés aux bagues de protection plastique du sectionneur Vigil et précautions à prendre lors de la fermeture du parachute de secours

BULLETIN DE SERVICE #2

Date : 18 avril 2006
Sujet : Dommages constatés aux bagues de protection plastique du sectionneur
Statut : Remplacement des sectionneurs et bouclettes endommagées
Identification : Tout parachute de secours où le sectionneur est situé au-dessus de l'extracteur et ayant été fermé avec des moyens mécaniques d'augmentation de la force de traction ou avec un mauvais placement de la fausse aiguille.

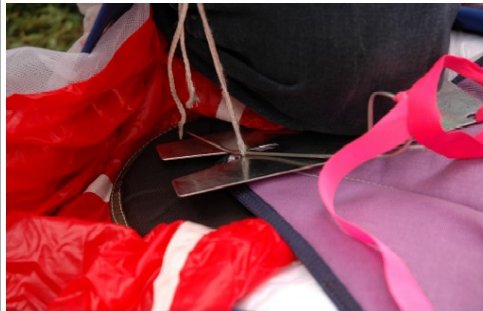
#1

Nous rappelons qu'il est strictement interdit d'utiliser des moyens mécaniques démultiplicateurs de force non adéquats pour fermer le secours. Ces moyens mécaniques peuvent provoquer un effort de traction trop important (10 daN maximum selon les normes T50) pour libérer l'aiguille du parachute de secours (exemple: voir photos 1,2& 3 → clés russe, sud américaine et européenne).
