**COMMISSION TECHNIQUE ET
PEDAGOGIQUE
CIRCULAIRE DE SÉCURITÉ N° 113**

OBJET : Inspection des attaches de suspentes A et commandes de freins

Bulletin de service N°: PDSBLTN-002, RWSBLTN-230505

Sujet: Inspection des secours Tandem VTC-III (VR-360) Attache des Suspentes A et commandes de manoeuvre.

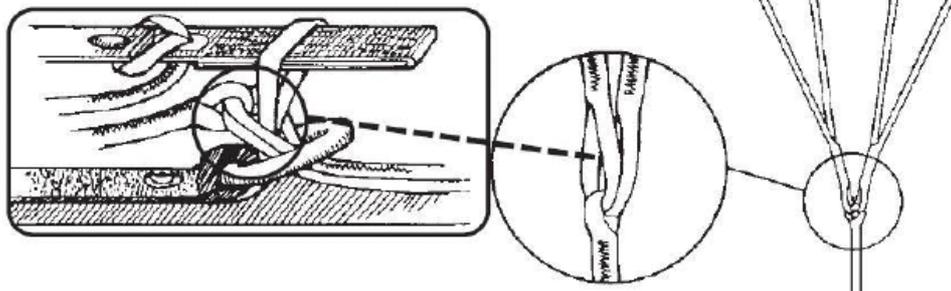
Alors qu'il n'y a aucun impact quant à l'intégrité structurale, ou à la performance de la voile, cette situation offre la possibilité pour le loop de blocage de demi-freins situé sur l'élévateur d'être dérouté à travers la boucle inférieure de la commande de manoeuvre au lieu de son emplacement correct situé dans les boucles de patte d'oies des commandes de manoeuvre supérieure comme il est montré ci-dessous. Un positionnement incorrect des freins peut générer une rupture de suspentes ou un effort violent à l'ouverture.

Positionnement correct des freins

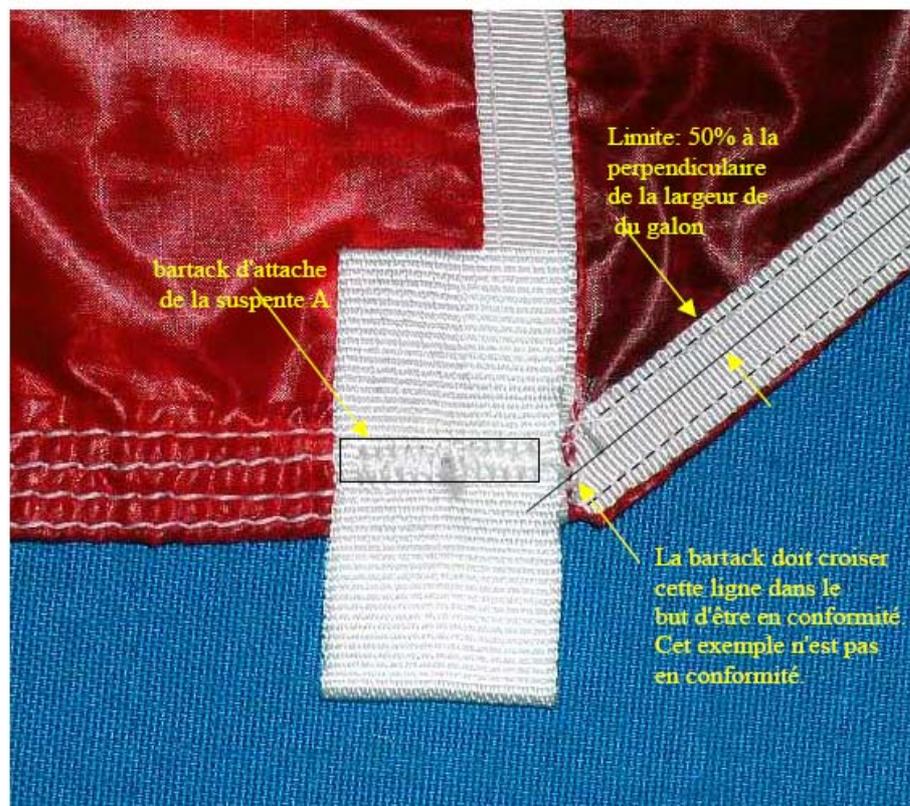
La bartack d'attache de la suspente A doit être cousue au moins à 50% en travers de la largeur du galon de renfort d'intercaisson.

- En utilisant une règle, trouvez la ligne centrale du galon de renfort sur l'intercaisson. Il est peut être marqué avec un crayon si nécessaire.
- En utilisant la règle, prolongez la ligne centrale du galon de renfort jusqu'à proximité du bar-tack.
- Observer l'emplacement de la bartack avec le positionnement de votre ligne centrale du galon.

Figure 1 Inspection de la limite du galon de renfort de l'intercaisson

1. Inspecter toutes les 10 attaches de suspentes A, selon la procédure d'inspection décrite plus loin, sous l'appellation Section 1 procédure d'inspection d'attache.
2. Si une des 10 bartacks d'attache des suspentes A n'est pas conforme à l'alignement approprié, le parachute doit être mis en conformité par une personne qui possède un équipement approuvé. L'ajustement de l'attache des suspentes exige un équipement en bartack qui n'est pas très répandu sur les centres.

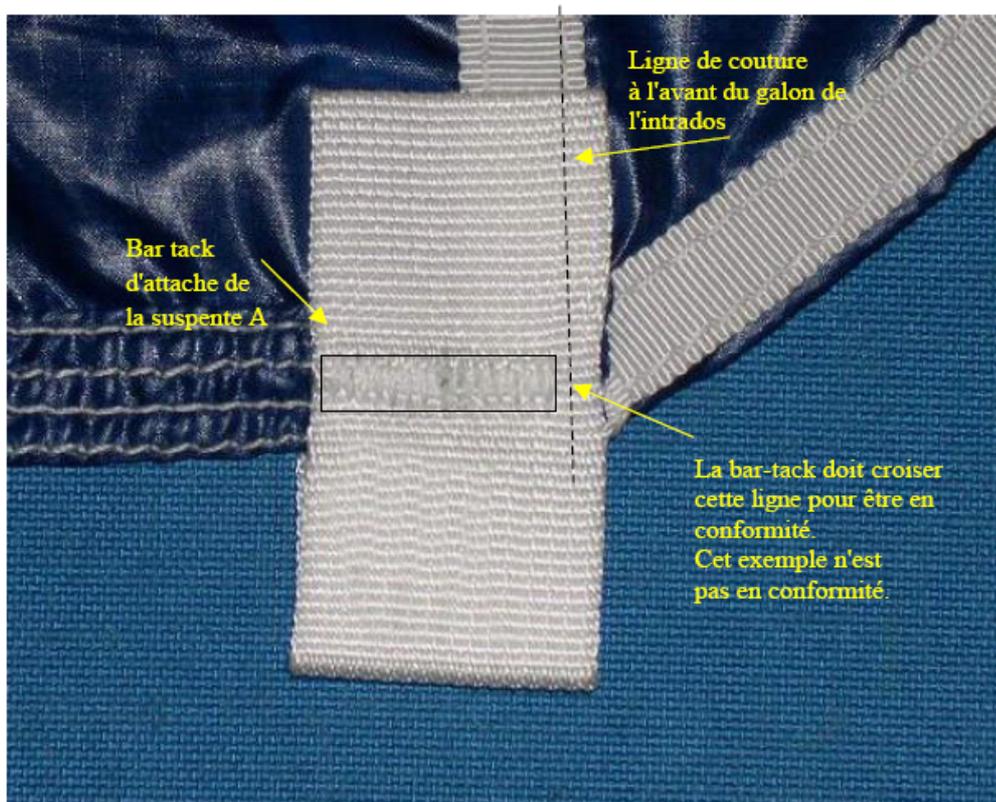
La couture bartack d'attache de suspente A doit se prolonger en avant de la ligne de couture la plus avancée sur toute la limite du galon de renfort de l'intrados. Inspectez les deux côtés.

- Localisez la ligne de couture en avant du galon de renfort de l'intrados.
- En utilisant un bord droit, prolongez la ligne de couture du galon à proximité de la bartack.
- Observez l'emplacement de la bartack avec la ligne de couture du galon. La bartack peut ou ne peut pas recouvrir la limite de l'attache de suspente, mais la bartack doit traverser la ligne de couture et doit traverser l'attache à ce niveau.

Figure 2- Inspection du galon d'intrados

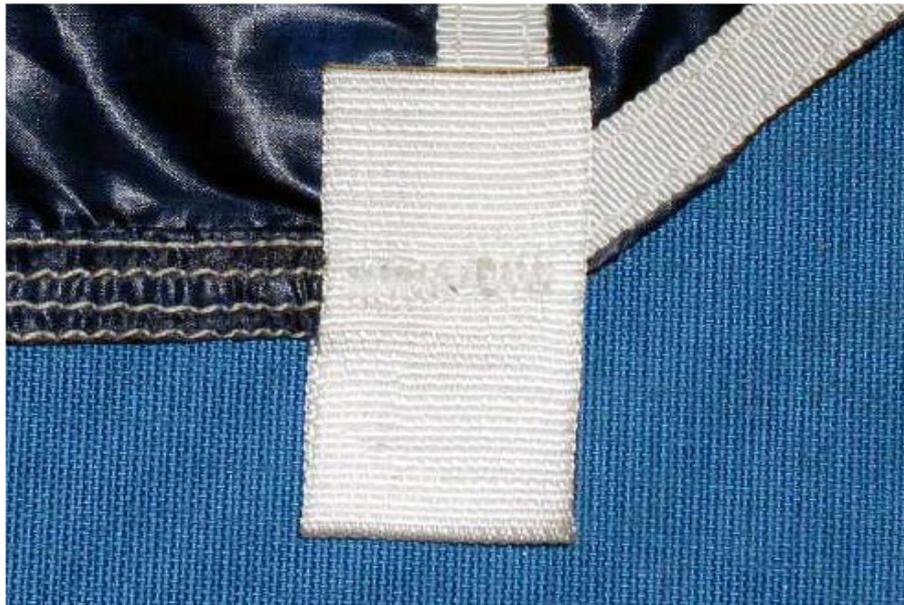
Figure 3 Couture d'attache par Bartack acceptable

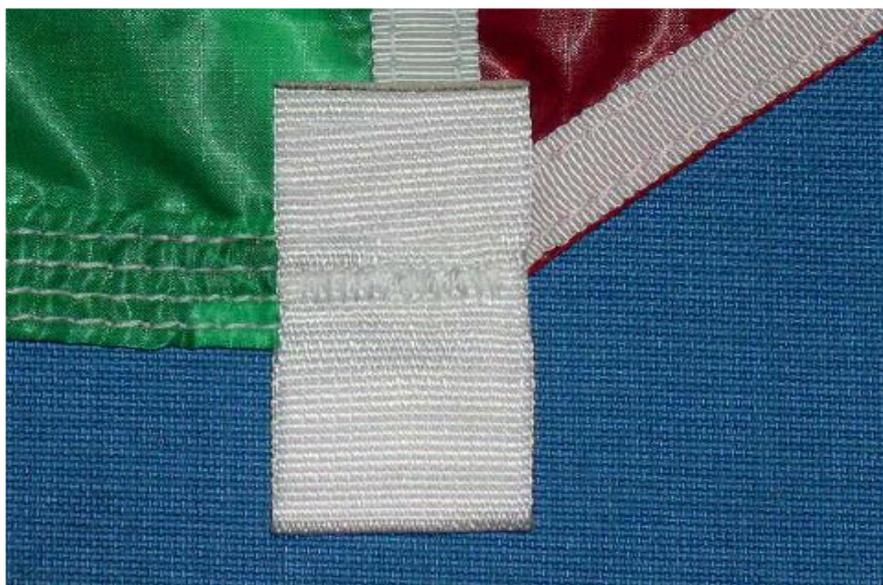
Figure 4 Autre couture d'attache par Bartack acceptable

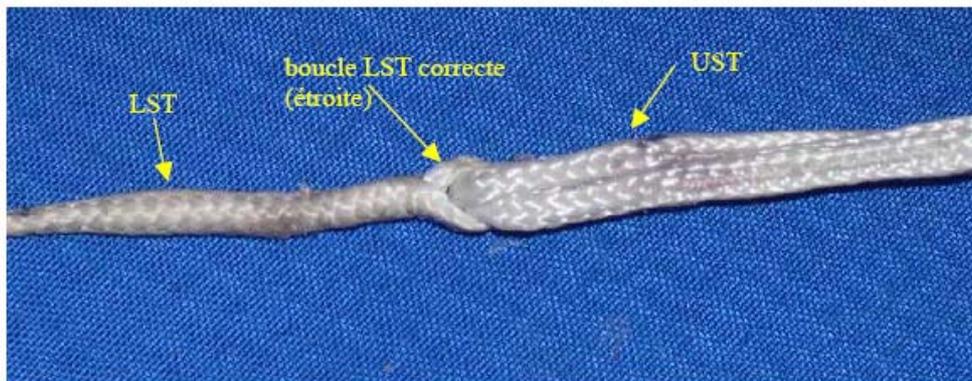
Vérifiez chacune des boucles de LST (bas de la commande de manoeuvre, la partie qui fait le tour des deux boucles des commandes supérieures de manoeuvre UST (upper steering line). Cette boucle doit être resserrée de telle manière qu'elle ne permette pas le passage du loop fixé sur l'élèvevateur destiné au blocage des demi-freins.

Figure 5 Boucle LST correcte

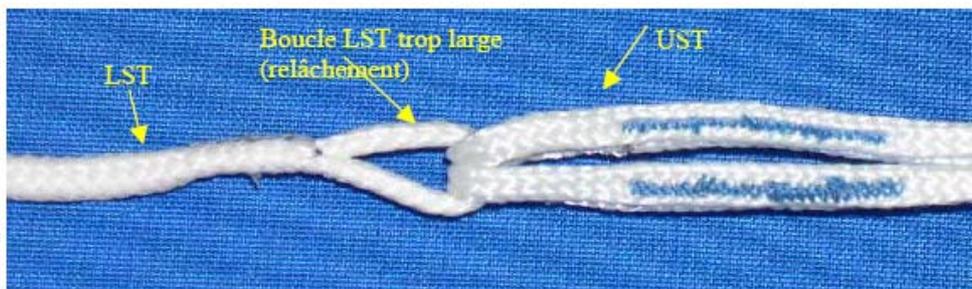
Figure 6 - Boucle LST trop large

La boucle LST peut être réduite à un niveau acceptable en ajoutant un point de couture bar-tack ou zigzag pour réduire l'ouverture de la boucle. Les instructions suivantes donnent les indications pour réduire la boucle LST.

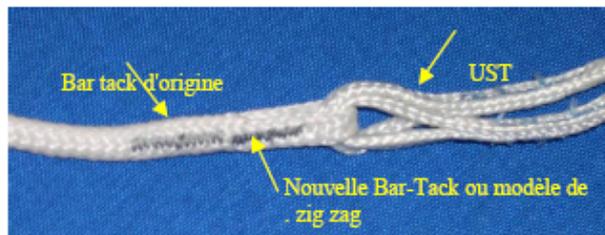
Figure 7 vue de haut : Ajustment de la boucle LST

Le point de couture sera installé entre les brins de la boucle LST entre la bartack existante et les boucles autour des suspentes UST comme représenté dans la Figure 7. L'UST peut être laissée en place pendant que le travail se fait,

en prenant des précautions pour ne pas coudre à travers cette dernière partie.

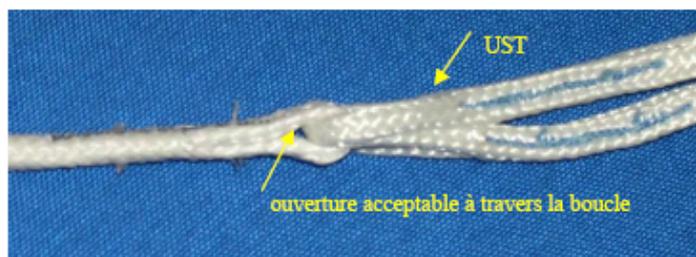
Figure 8 vue de côté : réparation de la boucle LST .

Le point de couture ne recouvrira pas la bartack existante ou ne pénétrera pas l'UST en passant à travers la boucle, voir Figure 8. Une petite ouverture à travers la boucle est permise après la réparation.
