**COMMISSION TECHNIQUE ET
PEDAGOGIQUE
CIRCULAIRE DE SECURITE N°131**

Objet: Modification de la structure d'attache des suspentes

Matériels concernés: Voilures de secours Raven Dash M fabriqués avant le 12 Avril 1999
Par PRECISION AERODYNAMICS, INC

TITRE: PERFECTIONNEMENT DE LA STRUCTURE D' ATTACHE DE SUSPENDE

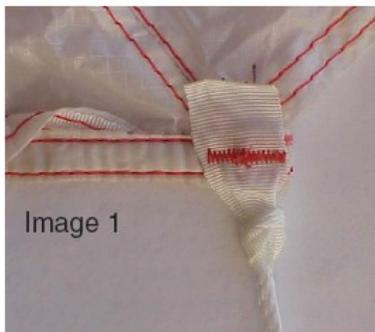
Image 1

Les voilures concernées ont des numéros de série dont les 5 derniers chiffres sont inférieurs à 35937 et peuvent être encore identifiées par la couture bartack de 42 points dans le galon 3/4 pouce des pattes d'attache type .75" T-III MIL-T-5038 (Image 1).

Image 1: les voiles concernées ont une seule bartack de 42 points sur un galon 0 .75 pouce de Type-III

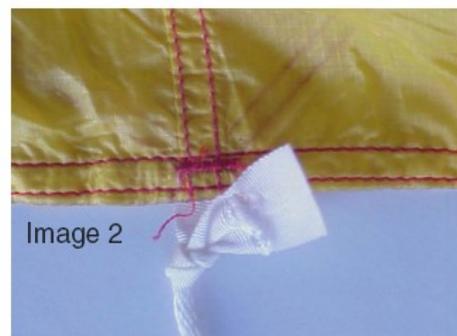
Image 2

Le mode de défaillance était dans la destruction de la patte d'attache de suspente de type III de 0.75 pouce en MIL T-5038, qui s'est manifesté en extrayant la patte d'attache hors de la voile mais en laissant la couture en place (image 2).

Image 2: point d'attache des suspentes 'B' endommagé

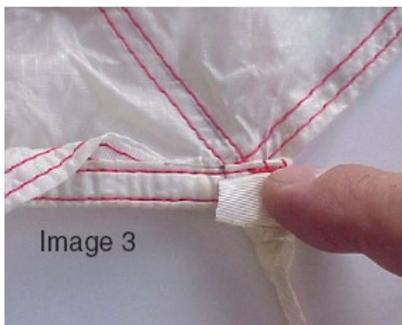
Image 3

Image 3: Soulevez la patte d'attache montre les 28 points de couture faits à l'extrémité.
