### CIRCULAIRE DE SECURITE N°141

**OBJET :** Risque d'interférence de suspentes de la voileure principale avec le rabat supérieur du conteneur principal lors de l'ouverture

**Matériels concernés :** Sac-harnais Atom Tandem première et deuxième génération de la société AERAZUR (Parachutes de France)

<b>AERAZUR</b> 2 rue Maurice Mallet 92130 Issy les Moulineaux Tél. 33 1 41 23 23 23 Fax 33 1 46 48 83 41	<h1>Service Bulletin</h1> <p>Title : Improvement of the Harness/container  Titre: amélioration des sacs/harnais biplaces</p>	BS-25-63-34 Date: 31/07/2007  Page 5/8
--	--	---

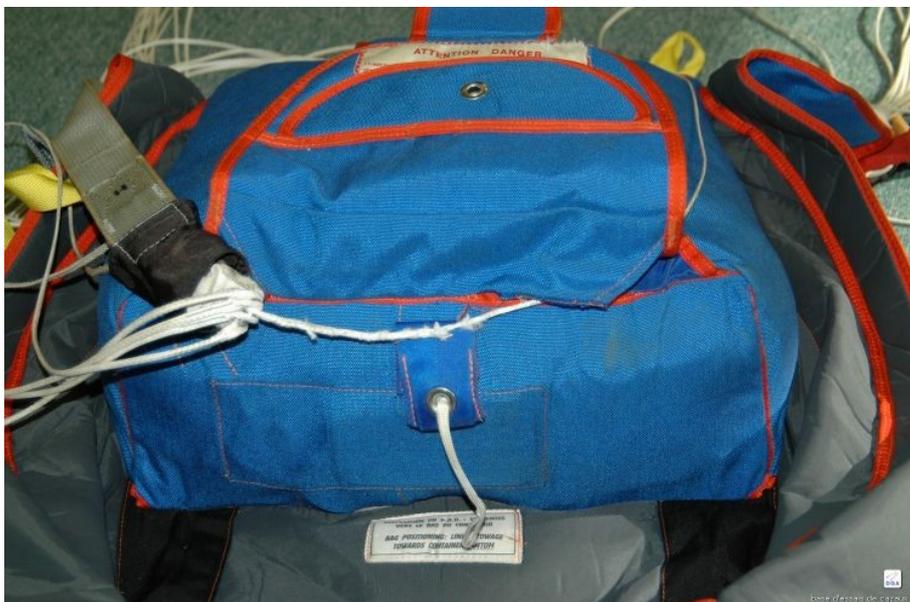
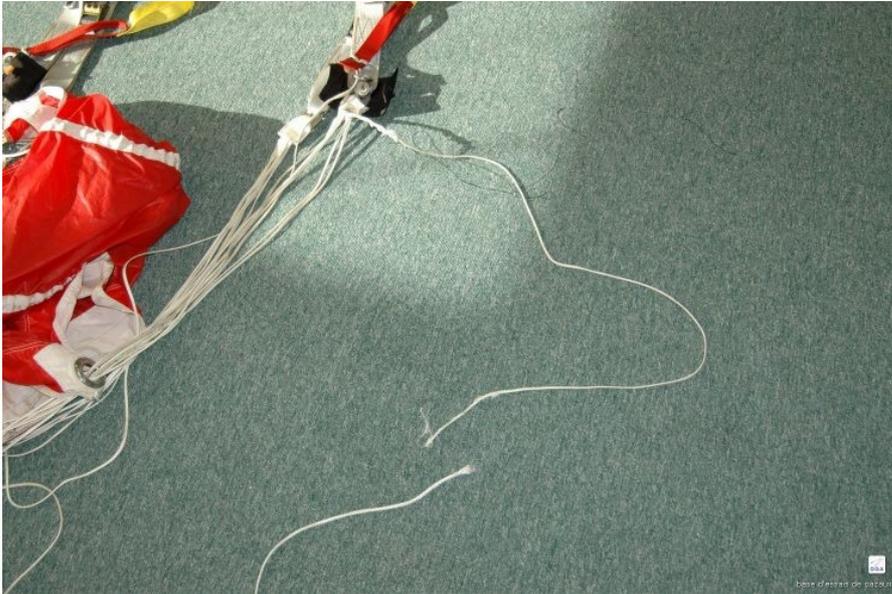
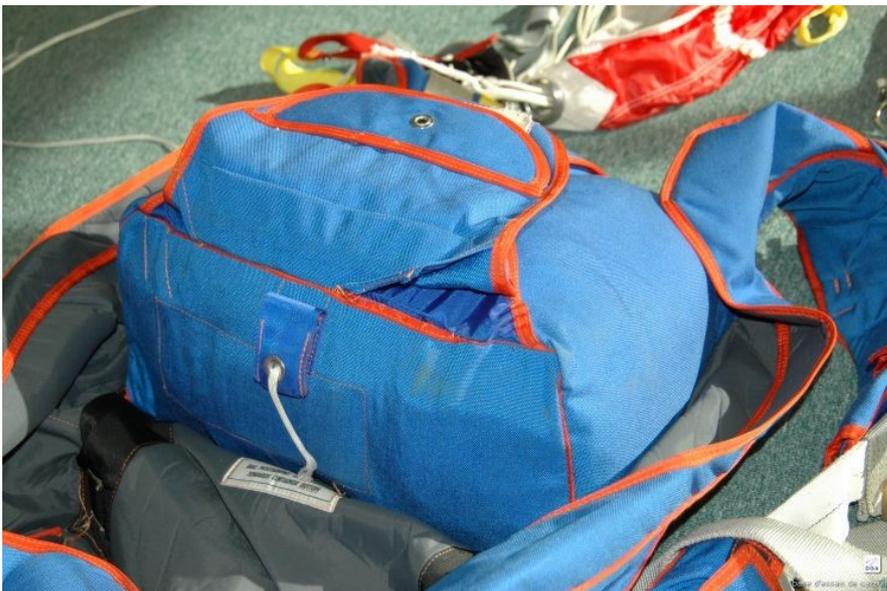
Que la suspente a été capturée sous le rabat supérieur du conteneur principal

Que l'accrochage de la suspente a été favorisé par la géométrie et la construction du rabat supérieur du conteneur principal

Que le non passage des élastiques de lovage dans les œillets du POD peut être un facteur facilitant l'incident ; la tenue aléatoire des loves permettant leur échappement par inertie lors de l'extraction du sac de déploiement et leur flottement dans le dos du parachutiste

- D'appliquer le BS AERAZUR
- De respecter strictement la hauteur réglementaire d'ouverture (1500 M). Ce type de lovage avec oeillet sur le POD aillant tendance à allonger légèrement la séquence de délovage
- **De rapporter tout nouvel incident de ce type**

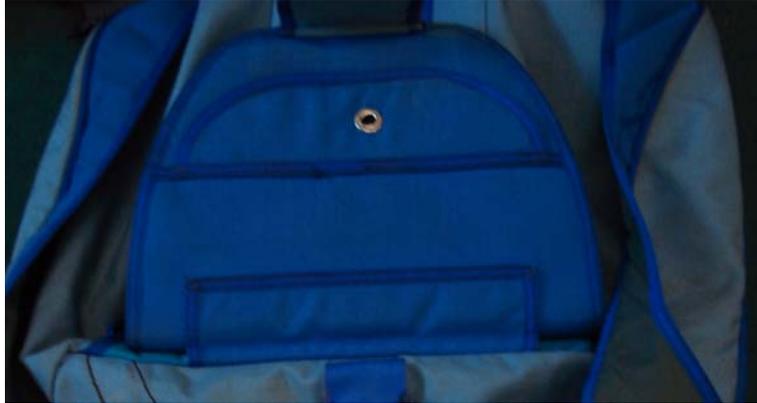
Première génération

Ce Bulletin Service concerne ces deux définitions:

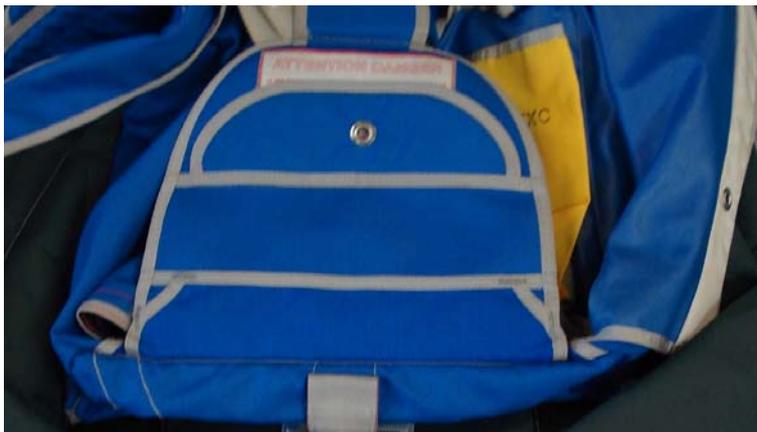
Cette définition n'est pas concernée par ce Bulletin Service :

Attention à porter sur l'orientation du volet de protection entre la seconde et dernière génération.
