**FEDERATION FRANÇAISE DE PARACHUTISME**

**CONSEIL SÉCURITÉ**  
**CIRCULAIRE DE SECURITE N° 177**  
**sectionneur Vigil modifié**

**Objet:** rupture de bouclette de fermeture de conteneur de secours

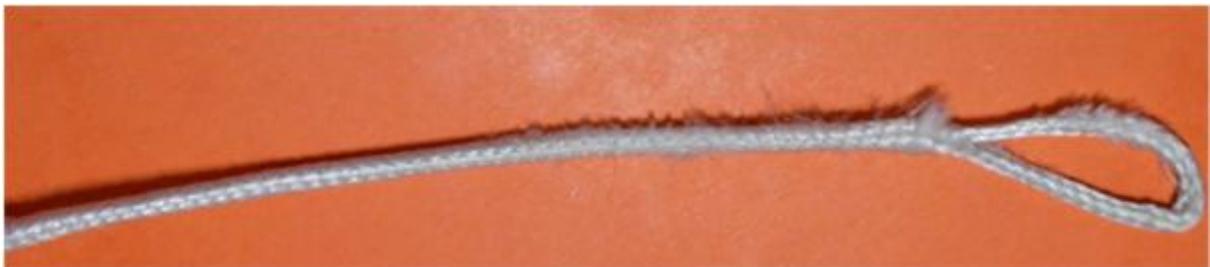
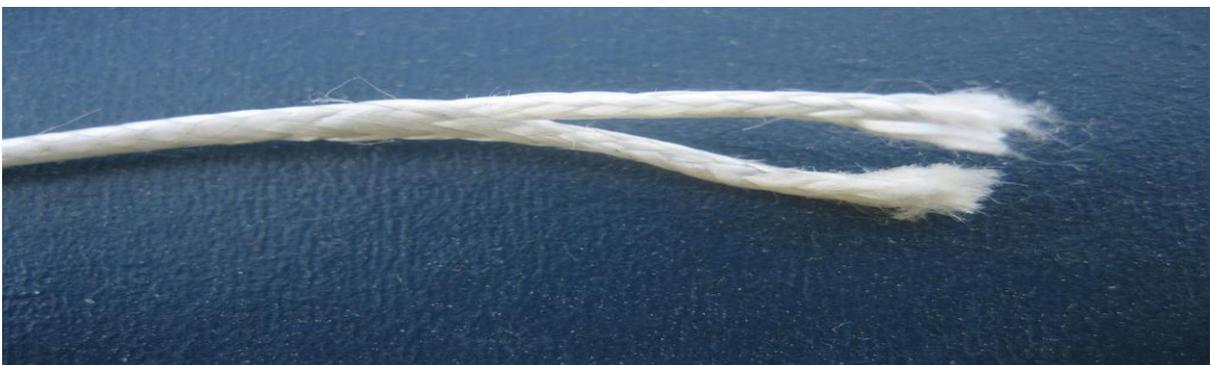
**Texte:** Le conseil Sécurité a été alertée pour une ouverture prématurée du conteneur de secours, sous voilure principale ouverte, à cause de la rupture de la bouclette de verrouillage secours

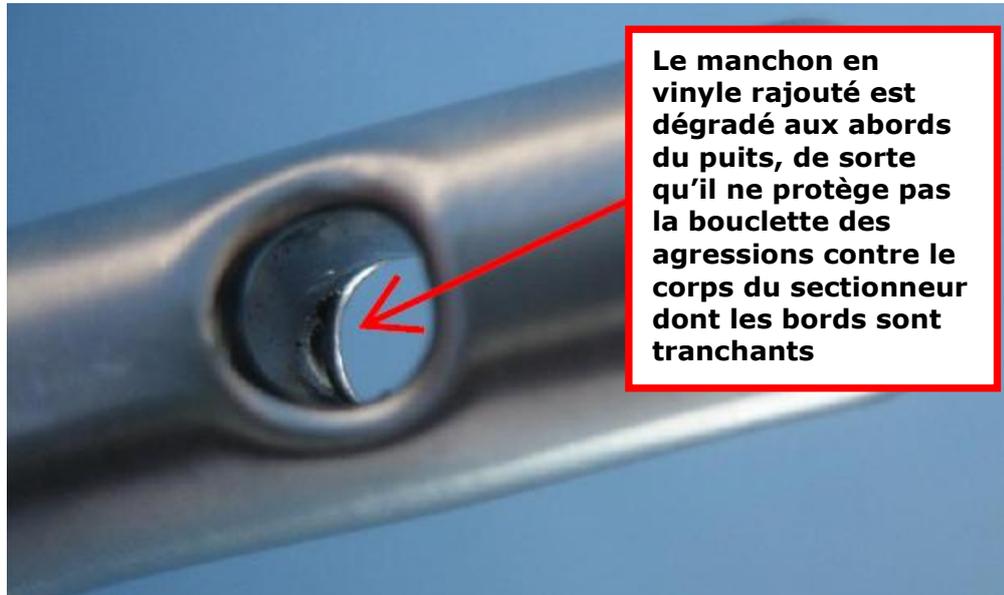
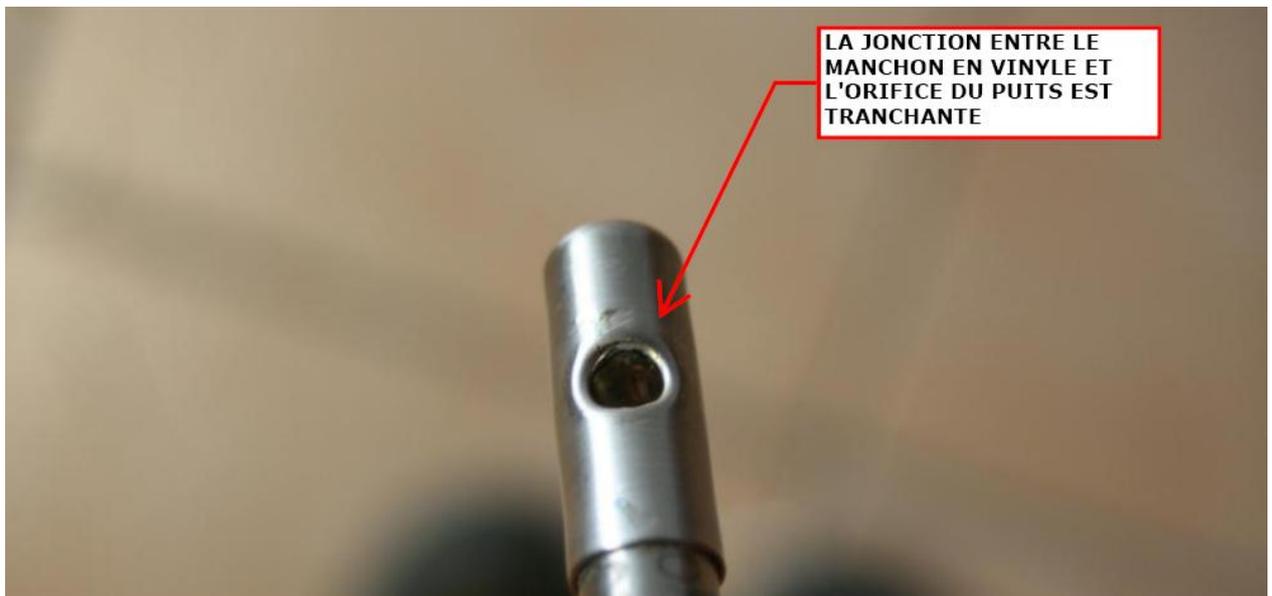
- Que le sectionneur VIGIL par frottement a probablement endommagé la bouclette jusqu'à sa rupture
- Qu'il s'agit d'un sectionneur ancienne version avec bague plastique fabriqué en **2005** retiré du service et reconditionné par AAD
- Que le manchon interne en vinyle a un diamètre débordant **largement celui de l'orifice d'entrée, de sorte qu'il peut ne PAS protéger le passage de la bouclette lors de son contact avec le corps du sectionneur.**
- Les bords du puits emmanché dans l'ancien corps de sectionneur sont tranchants, ils présentent une partie agressive située des deux côtés du perçage, à la limite entre l'inox et le vinyle.

Au fil des sauts, lors des mouvements du parachutiste, la bouclette a pu subir des agressions conduisant à l'ouverture accidentelle du conteneur de secours par rupture de la bouclette

- Ouverture du parachute concerné
- Dépose du sectionneur
- Examen soigneux du sectionneur (éventuellement avec une loupe)
  - o Définir si il présente un bord **non protégé**
  - o Dans le doute, solliciter l'avis de AAD
- Si il est défaillant ou au moindre doute, le remplacer par un sectionneur à manchon vinyle fabriqué à partir de Juillet 2007 (contacter AAD)
- A réception du sectionneur de remplacement, le monter et changer la bouclette de fermeture secours
- Noter l'action sur le livret de parachute
