CONSEIL SECURITE
CIRCULAIRE DE SECURITE n°205
annule et remplace la CS 192

Réf.: 23.0204

Objet: Utilisation de maillons rapides n°6

Matériels concernés: Toutes Voilures Tandem principales.

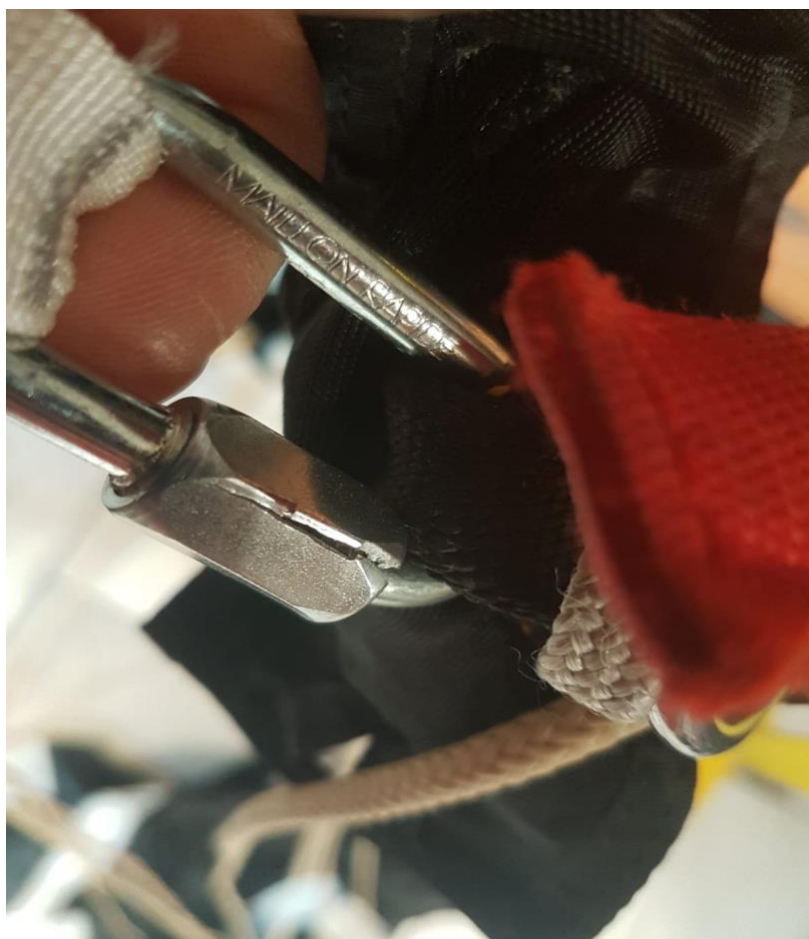
Texte: il nous a été rapporté des problèmes de serrage excessif sur des maillons rapides en acier zingué n°6 reconnaissables à l'inscription WLL 400 kg N6, montés sur des voilures principales tandem TX2 de chez Icarus World.

L'examen des maillons a montré que les limites de résistance mécanique que peut endurer l'écrou du maillon ont été dépassées au serrage, de sorte que l'écrou s'est fendu.

La rupture de l'écrou peut provoquer des risques de déformations et d'ouverture en vol du maillon rapide sur ces voiles tandem principales, l'échappement du maillon pouvant se produire après une ouverture du maillon à plus de 90°.

Identifier le marquage du maillon rapide, en l'absence de marquage ou en cas de marquage incomplet, ne pas utiliser le maillon.

Les utilisateurs et/ou propriétaires de toutes voilures principales tandem utilisant des maillons zingués n°6, doivent effectuer le changement de connectiques par l'un des moyens suivants :

1) Remplacement obligatoire des maillons en acier zingué n°6 par des maillons souples dédiés fabriqués par le constructeur de la voilure tandem principale concernée

2) Remplacement obligatoire des maillons en acier zingué n°6 par des maillons inoxydables n°6 qui respectent les conditions suivantes :

- Le marquage INOX doit figurer sur le corps de la manille
- L'inscription « CE » doit être marquée sur le corps de la manille.
- La Charge Maximale d'Utilisation (CMU) ou WLL (Working Load Limit) soit 650 kilos doit y être mentionnée et ne pas être dépassée.

Rappel : les utilisateurs doivent procéder régulièrement au contrôle de serrage des maillons rapides en s'assurant par contrôle visuel de la fermeture systématique de l'écrou : aucun filet ne doit être apparent.

Il est nécessaire de serrer à la main aussi serré que possible et bloquer d'un ¼ de tour à la clé en maintenant le maillon.
