22/08/2006

Concerne les gaines de libération de Tandem Sigma

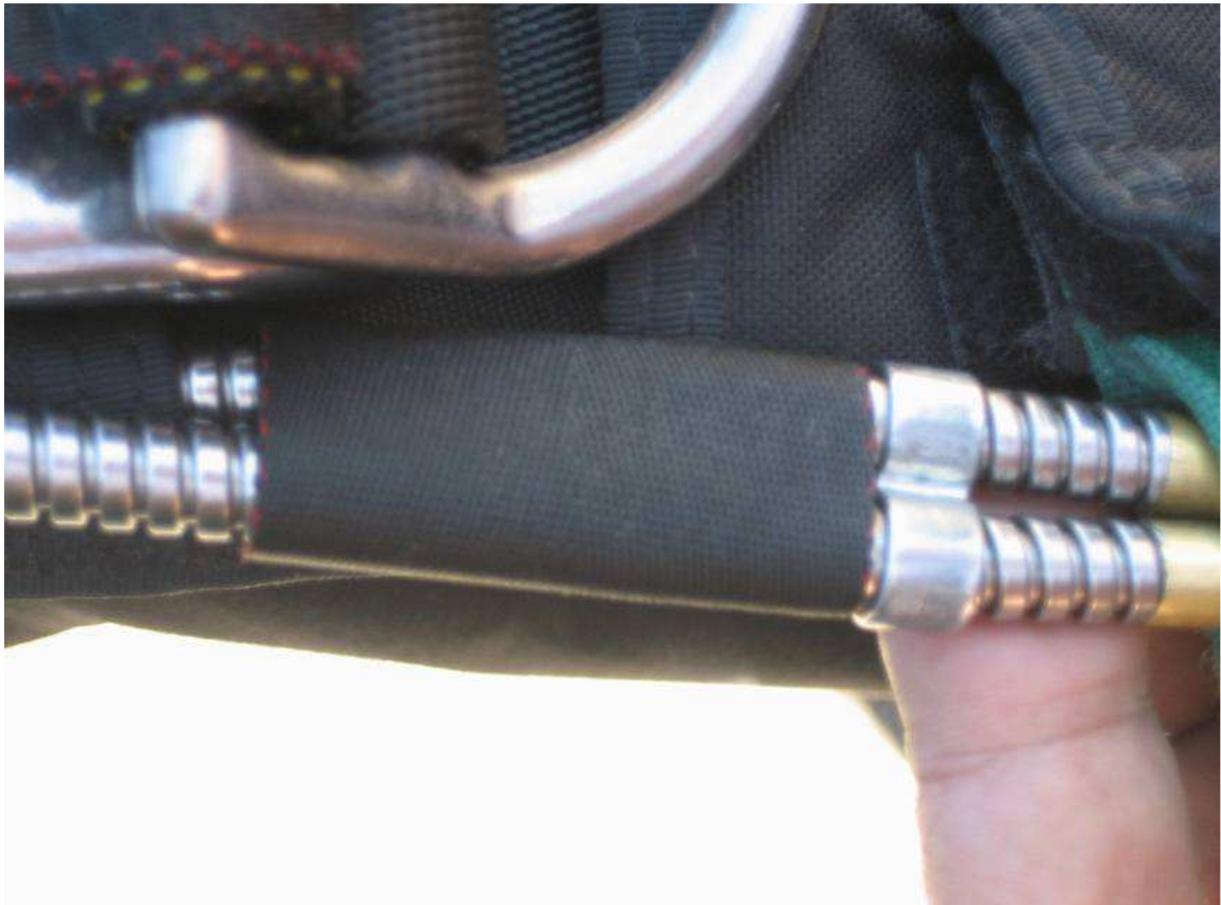
Deux Tandem Sigma ont été trouvés avec une ligne de couture manquante pour fixer les gaines de libération de la voile principale dans leur tunnel en type 12 (voir photo 1).

Il est donc demandé aux propriétaires de Tandem Sigma fabriqués depuis 2003 de vérifier, cette partie de leur équipement, afin de s'assurer de ne pas augmenter les efforts à l'ouverture en cas de libération, en étant conforme à la photo attache 2.

Prière de me signaler toute absence de couture constatée à cet endroit bien précis.
