FÉDÉRATION
FRANÇAISE DE
PARACHUTISME

FICHE D'INFORMATION MATERIEL N° 16

OBJET : CONTROLE DES EXTRACTEURS DE SECOURS (Coutures et force en compression)

Extracteurs de secours tous types, plus particulièrement : Advance ,Javelin et Vectra

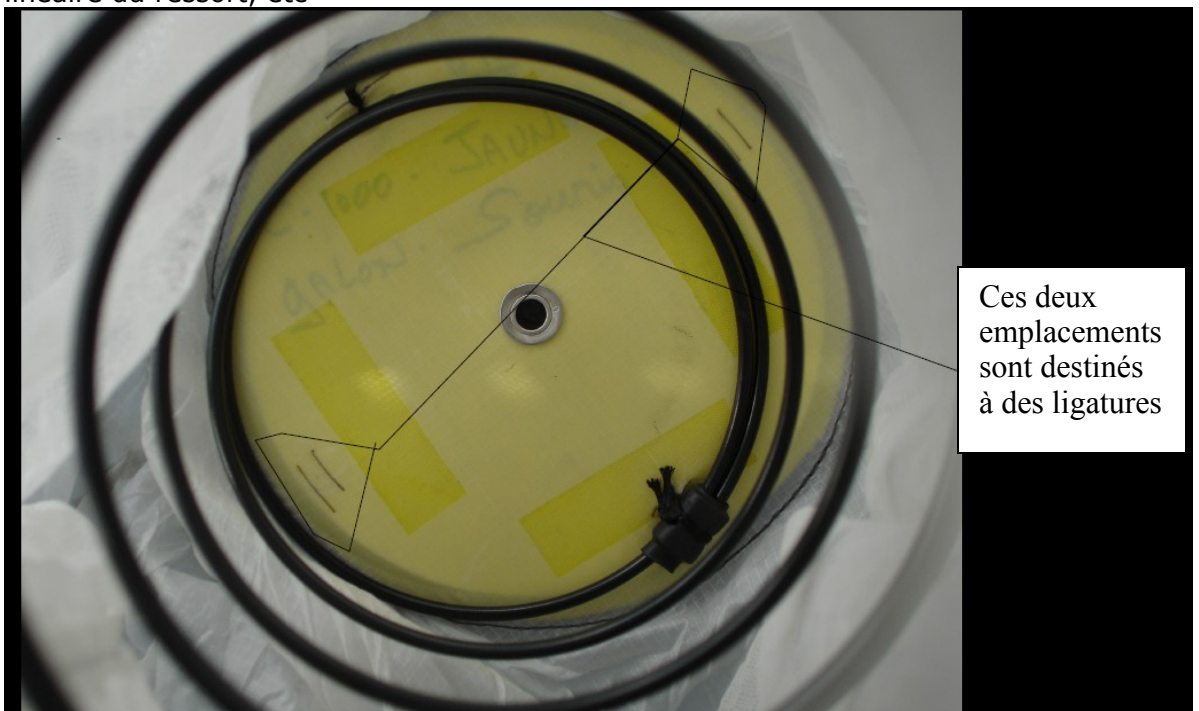
1- Il a été trouvé, lors d'un repliage périodique, une absence de couture sur un extracteur Advance. Deux emplacements destinés à ligaturer le ressort à la calotte supérieure sont marqués à la construction, mais les points de couture sont manquants.

A la compression le ressort de l'extracteur n'est tenu que par deux côtés au niveau de la calotte, facilitant le coincement des spires, la propulsion non linéaire du ressort, etc

Ces deux emplacements sont destinés à des ligatures

Contrôler sur les types d'extracteur où les ligatures du ressort sont apparentes à l'œil nu, (Advance, Javelin, Vector, etc.) qu'au minimum 4 points de couture faits à la main sont bien présents pour maintenir le cerclage du ressort en place (Sur les extracteurs type Rigging innovations, Racer, Quick 3, Quick 3.1, Aérodynne et Vectra, vous ne pouvez pas visualiser si ces coutures sont bien en place).
