SERVICE BULLETIN

SB N°: 740-25-005

TITLE: Déchirure du rabat supérieur secours harnais tandem /
Reserve upper flap torn on Harness tandem

Subject: Vérification de l'intégrité d'assemblage du rabat supérieur de secours / *Check of assembly integrity of reserve upper flap.*

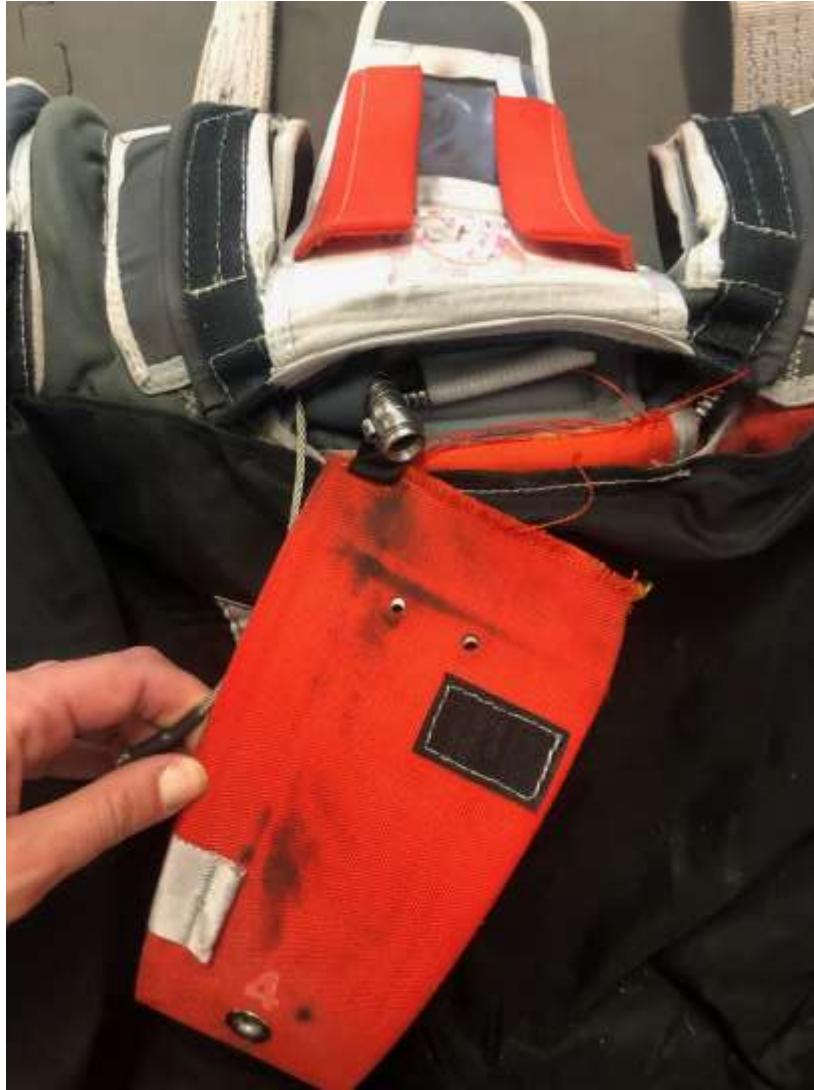
Consécutivement à une procédure de libération, il a été observé au sol une déchirure du rabat supérieur du conteneur secours – rabat N°4 (Cf. photo ci-dessous).

Une perte de performance de la tenue structurale du tissu Cordura pourrait être un facteur favorisant le phénomène de « peignage » que l'on peut observer sur la photo.

Consecutively to a cutaway procedure, it has been observed on the ground a torn on the upper flap of the reserve container – Flap N°4 (i.e picture above).

A loss of performance of the structural strength of the Cordura fabric could be a factor favoring the “combing” phenomenon that can be observed in the photo.

Avant la prochaine utilisation, Il est demandé aux propriétaires/exploitants de faire réaliser par un plieur de parachute de secours qualifié ou un réparateur qualifié les opérations de contrôle décrites au paragraphe 3.C de ce document. Toute amorce de rupture entraîne l'arrêt immédiat d'utilisation du parachute qui devra faire l'objet d'un remplacement du rabat supérieur de secours (rabat N°4) tel que décrit au paragraphe 2.B en vue de sa remise en service.

Before any further use owners/operators are requested to get control operations described in paragraph 3.C of this document carried out by a qualified rigger. Any incipient break leads to the immediate cessation of use of the parachute, which reserve upper flap (flap No. 4) must be replaced as described in paragraph 2.B with a view to returning it to service.

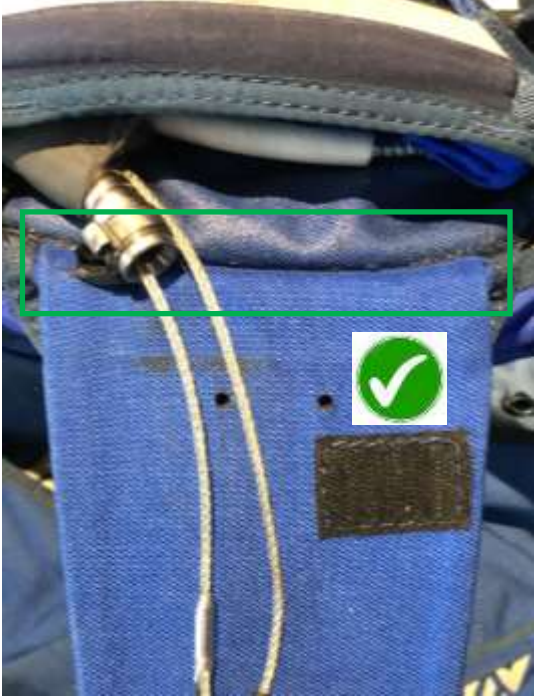
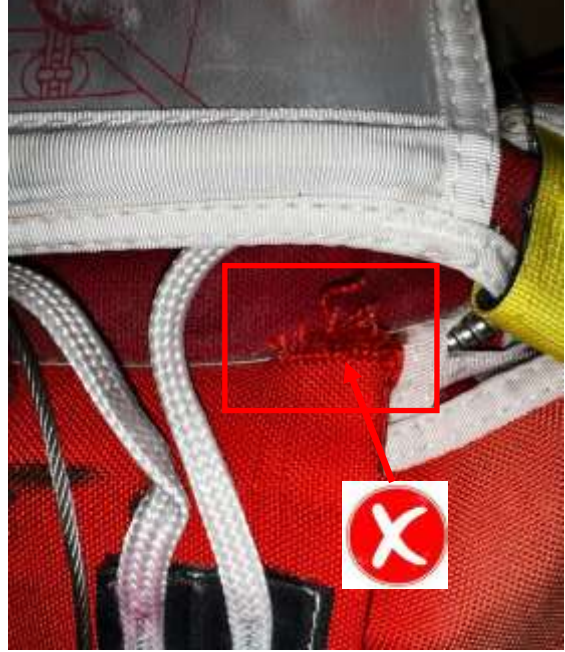
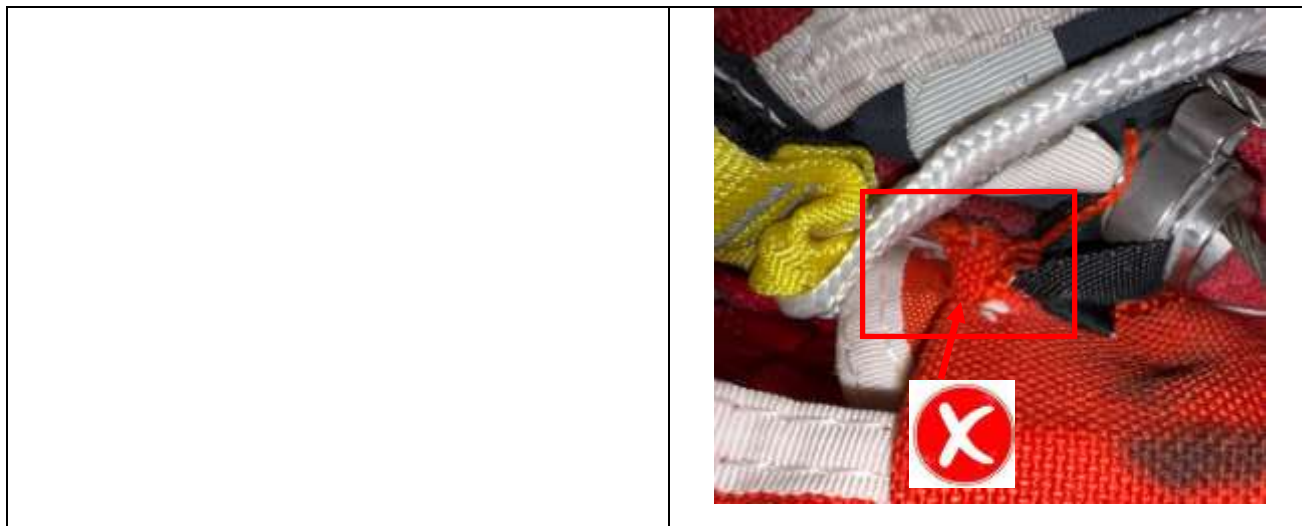
<p>Rabat supérieur de secours (rabat N°4) non impacté par amorce de rupture.</p> <p><i>Reserve upper flap (Flap N°4) not impacted by an incipient rupture.</i></p>	<p>Rabat supérieur impacté par une amorce de rupture.</p> <p>Cette image n'est qu'un cas particulier. L'amorce de rupture peut être plus ou moins prononcée.</p> <p><i>Upper flap impacted by an incipient rupture.</i></p> <p><i>This image is just a particular case. The incipient rupture can be more or less pronounced.</i></p>

Soulever le rabat cache aiguille afin de pouvoir accéder visuellement à la zone d'assemblage du rabat supérieur de secours (rabat N°4)

Vérifier l'intégrité de l'assemblage du rabat supérieur de secours (rabat N°4) conformément à la photo ci-dessus.

*Lift the pin cover flap in order to be able to visually access the assembly area of the upper reserve flap (flap N°4)
Check the integrity of the emergency upper flap assembly (flap No. 4) according to the picture above.*

- Arrêter l'utilisation du matériel
- Demander à Safran Electronics & Defense la fourniture d'un rabat supérieur secours (rabat N°4) de remplacement. Le rabat endommagé n'est pas réparable. Il doit être remplacé par un neuf.
- Faire procéder à son remplacement par un réparateur qualifié conformément à l'instruction de réparation spécifiquement définie par SAFRAN ELECTRONICS & DEFENSE.

- *Stop using the equipment*
- *Ask Safran Electronics & Defense to supply a replacement reserve upper flap (flap No. 4). The damaged flap is not repairable. It must be replaced with a new one.*
- *Have it replaced by a qualified rigger in accordance with the repair instructions defined by SAFRAN ELECTRONICS & DEFENSE.*
-
