CONSEIL SÉCURITÉ
CIRCULAIRE DE SÉCURITÉ N° 196

Objet :

- 1)** Rupture du jonc d'un répéteur CDO « main droite ».
- 2)** Rupture du jonc de verrouillage de la pochette de maintien du RSE.

Matériels concernés : ATOM Tandem (Parachute de France).

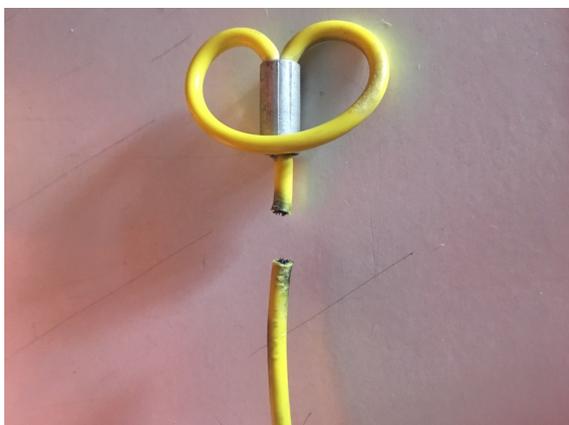
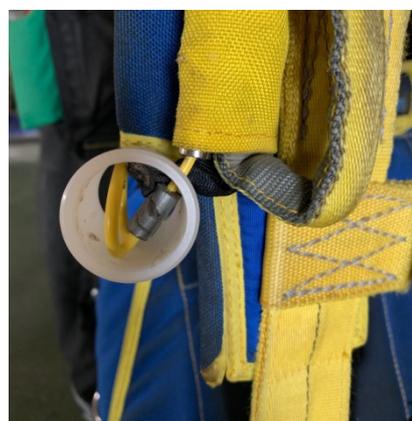
Il a été porté à la connaissance du conseil de sécurité une rupture sur le jonc d'un répéteur CDO « main droite » sur un ATOM tandem (740-1). Cet incident s'est produit à bord de l'aéronef suite à un frottement. L'embout de préhension s'est alors désolidarisé de l'ensemble.

L'examen du matériel montre que le jonc s'est rompu à environ 1 cm du sertissage qui se situe à l'intérieur de l'embout de préhension du répéteur CDO « main droite ». Le point de rupture se situe à l'endroit où le jonc est en contact avec l'extrémité de sa gaine métallique. Ce point coïncide aussi approximativement avec l'endroit où le jonc pénètre dans son embout de préhension (photos ci-dessous).

Analyse : l'observation des pièces ne montre pas de défaut de fabrication. La rupture semble être la conséquence d'une usure due aux différentes sollicitations répétées au fil du temps.

En effet, la prééminence de l'embout de préhension du répéteur CDO favorise les frottements et fait subir au jonc des torsions perpendiculaires à son axe ainsi qu'à celui de la gaine de câble. Elles se produisent le plus souvent :

L'état du jonc du répéteur CDO « main droite » doit donc être contrôlé régulièrement comme indiqué dans la lettre de service. Ce contrôle peut être étendu à la CDO « main gauche ».

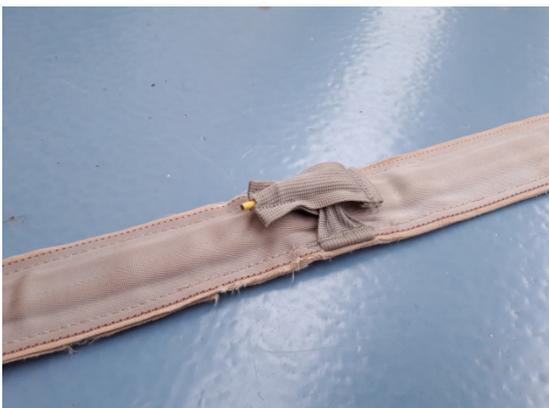
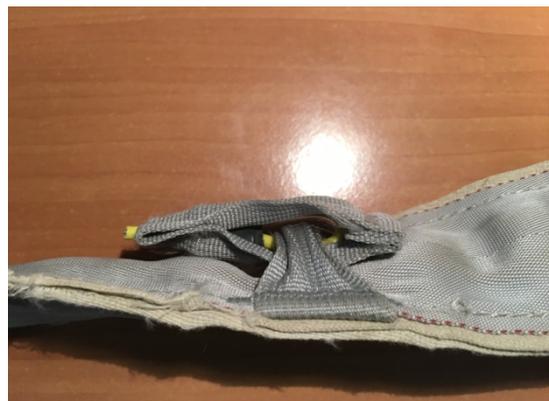
La rupture s'est vraisemblablement produite lors du lancer du RSE. Elle n'a pas entraîné d'incident et a été constatée au sol, lors du pliage.

L'examen du matériel montre que la rupture s'est produite à environ 1 cm du sertissage (photos ci-dessous).

Analyse : cette partie du jonc est toujours sollicitée perpendiculairement à son axe à chaque lancer de RSE (parfois aussi à cause d'un mauvais rangement lors du pliage). Il subit donc fréquemment une torsion qui occasionne une usure pouvant entraîner un affaiblissement de la résistance du câble qui le constitue ce qui peut aboutir à une rupture si elle n'est pas détectée.

Il est donc impératif de contrôler régulièrement l'état du jonc lors du pliage (particulièrement dans la zone proche du sertissage) et de procéder à son remplacement lorsque celui-ci présente des traces d'usure évidentes.

- 1) Application de la lettre de service de la société ZODIAC AEROSPACE (SIL 025-63-03).
- 2) Renforcement des contrôles (au pliage et lors du contrôle périodique) de l'état du jonc de verrouillage de la pochette de maintien du RSE.

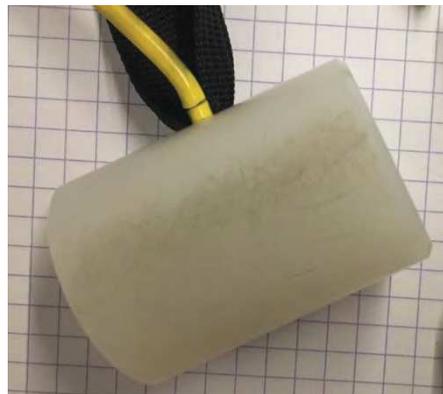
Cette lettre d'information (SIL) est créée pour informer les utilisateurs que les "poignées de libération jumelée ATOM TANDEM pour RSE" – Communément appelées "Répétiteurs CDO" – étaient en service alors qu'elles présentaient une usure aggravée au niveau de la sortie du tunnel de préhension.

Les "poignées de libération jumelée ATOM TANDEM pour RSE" doivent être contrôlées tous les 50 sauts ou tous les mois au même titre que la "poignée de libérateur de la voile principale" conformément aux dispositions du manuel d'utilisation et de maintenance du matériel concerné (740-1, 740-1A, 740-2, 740-2 350).

Si vous rencontrez des dégradations décrites ci-dessus ou d'autres natures, rapprochez-vous de l'un de nos distributeurs afin d'effectuer un changement immédiat.

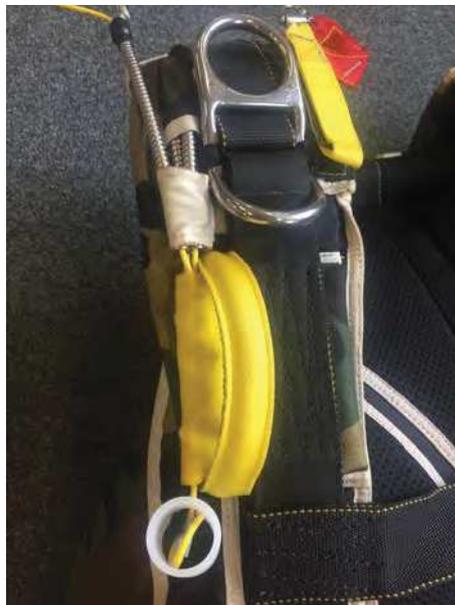
Par ailleurs, il est rappelé à l'ensemble des utilisateurs et des plieurs/réparateurs que la « poignée de libération jumelée ATOM TANDEM pour RSE » (Répétiteur CDO) doit traverser la gaine de câble de la poignée de libération tel que défini dans les manuels respectifs des ATOM TANDEM 740-1, 740-1A, 740-2, 740-2 350.

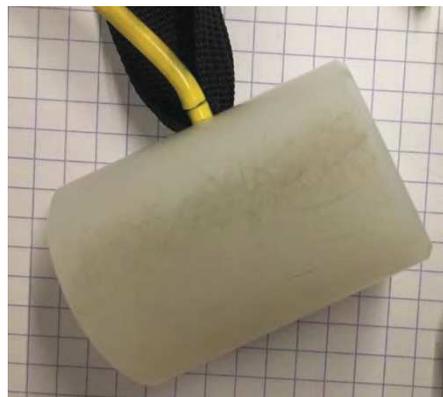
This Service Information Letter (SIL) is issued to inform users that "ATOM TANDEM Secondary Drogue Release Handle" - commonly named "Right Hand Drogue Release Handle" - were in service whereas they were subject to aggravated wear at the immediate exit of the gripping tunnel.

"ATOM TANDEM Secondary Drogue Release Handle" must be checked every 50 jumps or every month in the same way as the "Main coupled canopy release handle" in accordance with the Component Maintenance Manual of the equipment concerned. (740-1, 740-1A, 740-2, 740-2 350).

If you encounter any of the above or other degradations, please contact one of our distributors to make an immediate change.

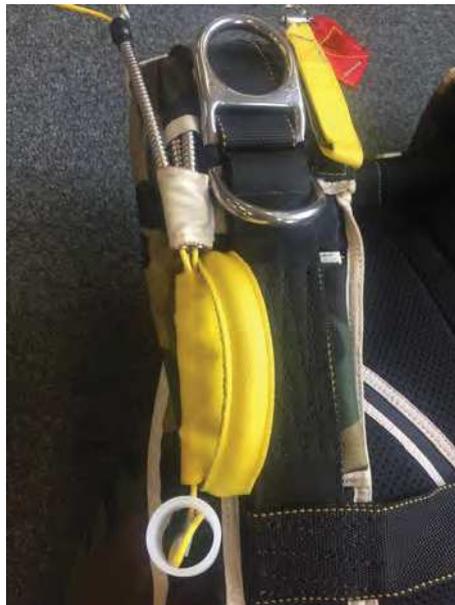
In addition, all users and reserve canopies packers are reminded that the "Secondary Drogue Release Handle" must pass through the main canopy cut away handle tunnel as defined in the respective manuals of ATOM TANDEM 740-1, 740-1A, 740-2 and 740-2 350.
