BULLETIN DE SERVICE No. 6/09/2004

INSPECTION DES AIGUILLES D'OUVERTURE

- 1. CONCERNE :** Les poignées U – 067 d'ouverture du parachute principal (stabilisation), no de série O-2608, utilisées pour l'ouverture des voiles principales des parachutes ELEVES 01, dans les équipement complets de parachute.

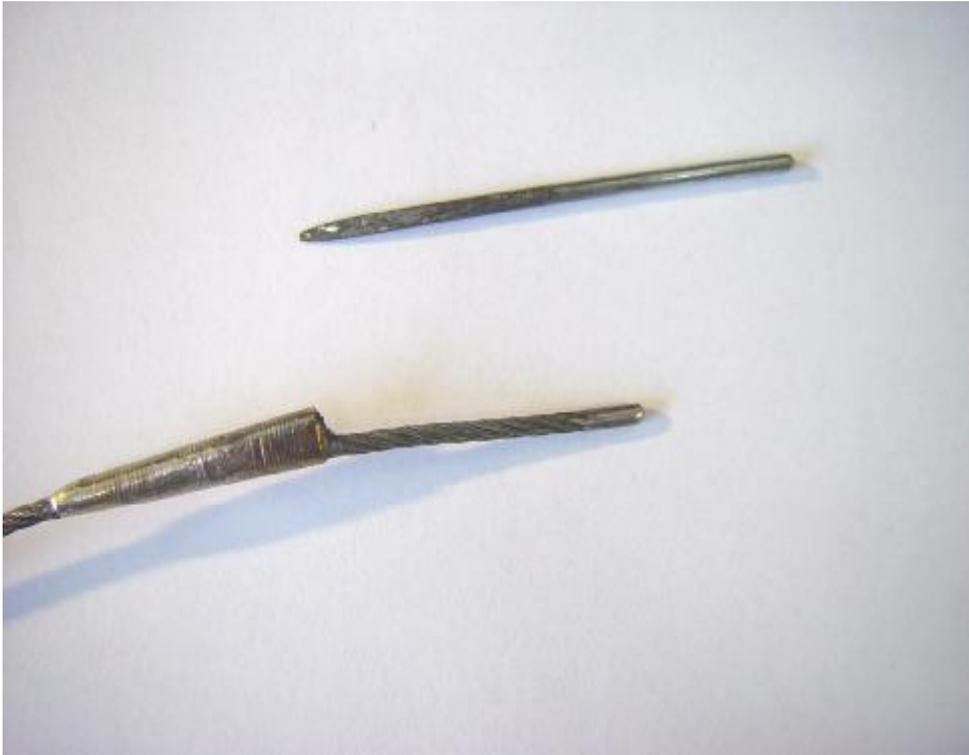
Documentation photographique de l'aiguille de poignée U – 067

- 2. RAISON :** Possibilité de séparation et de dessertissage de l'aiguille hors de la brasure de connection de l'aiguille au câble lors de son utilisation, pouvant produire cette séparation.
Ce défaut est apparu dans 2 cas, lors de l'utilisation de la poignée U – 067 pendant des sauts en chute stabilisée, effectués depuis une altitude comprise entre 3000 et 4000 m, avec une haute fréquence de sauts.

- 3. MESURES :** Inspecter régulièrement la brasure de connection de l'aiguille au câble de la poignée U – 067, et tester la résistance de la connection de l'aiguille au câble en utilisant des pinces plates. Pincer l'aiguille dans les mâchoires de pince, préalablement recouvertes de papier ou de tissu. Tester la résistance de la connection en tournant la pince dans les deux sens.
En cas de dégât, découvert sur la brasure de connection de l'aiguille au câble ou de séparation de l'aiguille de la connection brasée, la poignée ne peut plus être utilisée pour ouvrir le parachute. Il faut également marquer la poignée hors d'usage, l'entreposer séparément des autres éléments du parachute, dans un lieu fermé et envoyer immédiatement un rapport au fabricant ou au revendeur du parachute.
